第四節 復原考察

第三章 構造の特徴

第二節 地震対策の考察

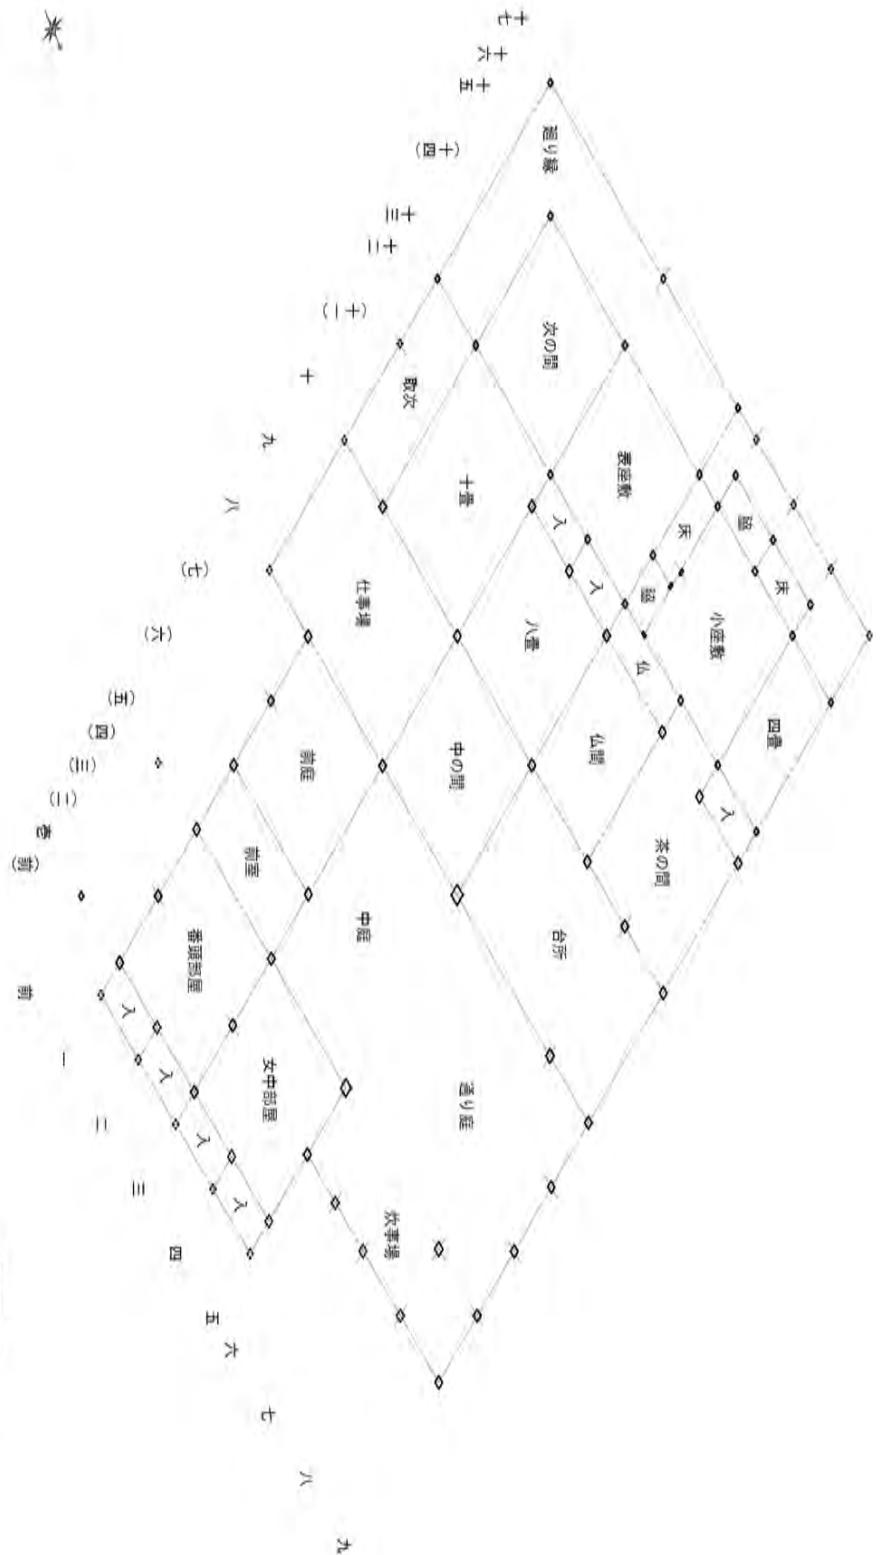
図 3-1、当初推定架構図 架構 1

架構一 「掛川行在所平面図」（第一部第二章第五節参照）と調査（第二章第三節参照）をもとに作成した当初推定平面図である。

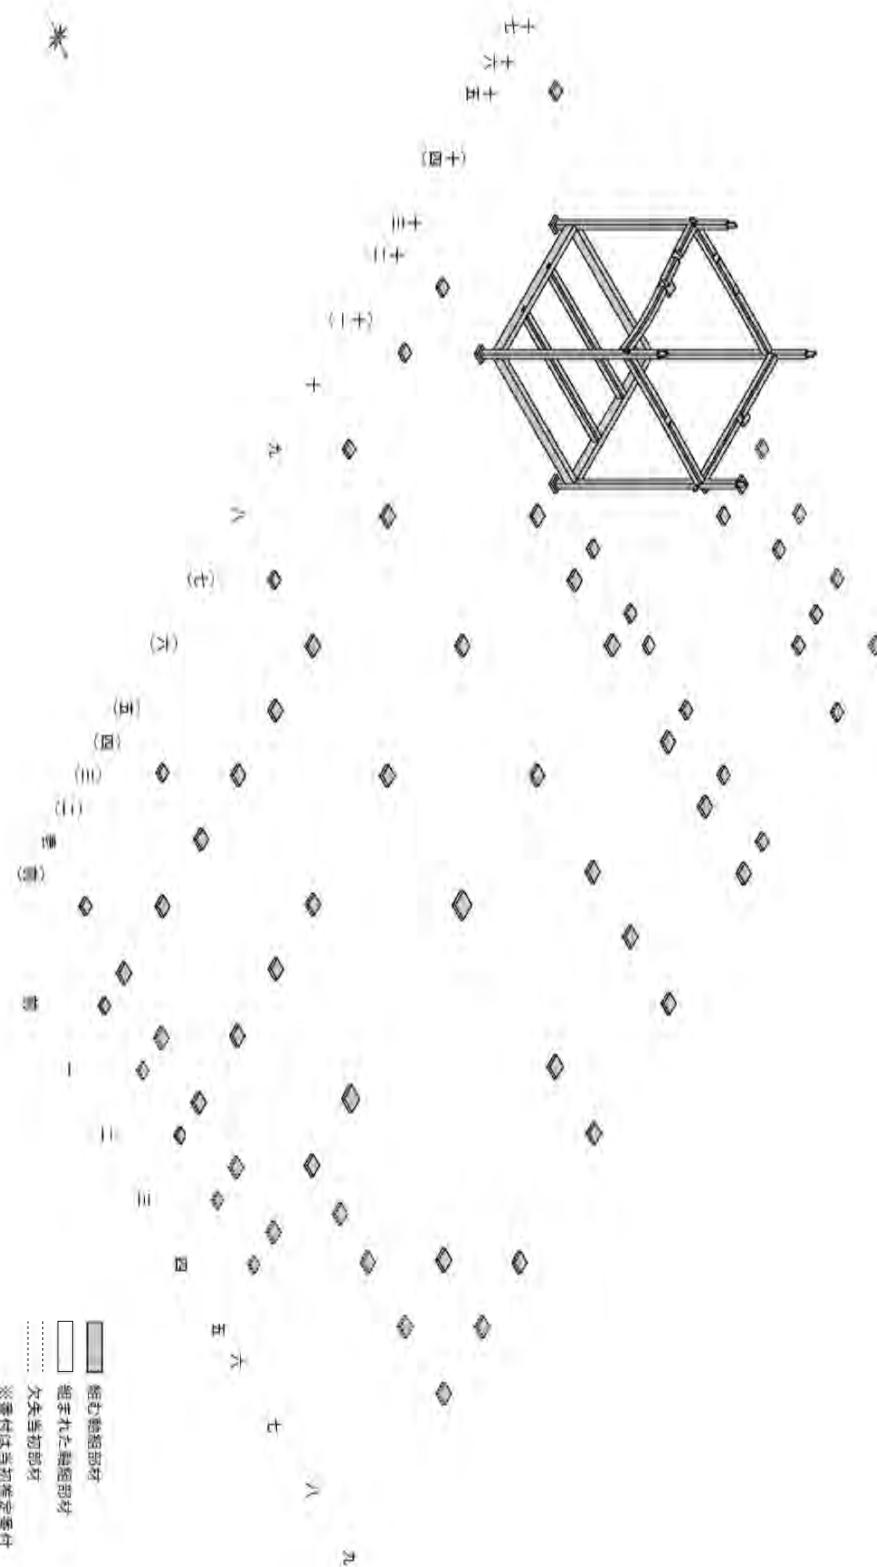
図 3-1、当初推定架構図 架構 2

架構二 十三ノ一柱東西面の差桁との仕口は、十三ノ一～十五ノ一の差桁が下木、十ノ一～十三ノ一の差桁が上木であった。また十五ノ三柱南北面の差梁との仕口は、十五ノ一～十五ノ三の差梁が下木、十五ノ三～十五ノ五の差梁が上木であったので「次の間」から架構する。

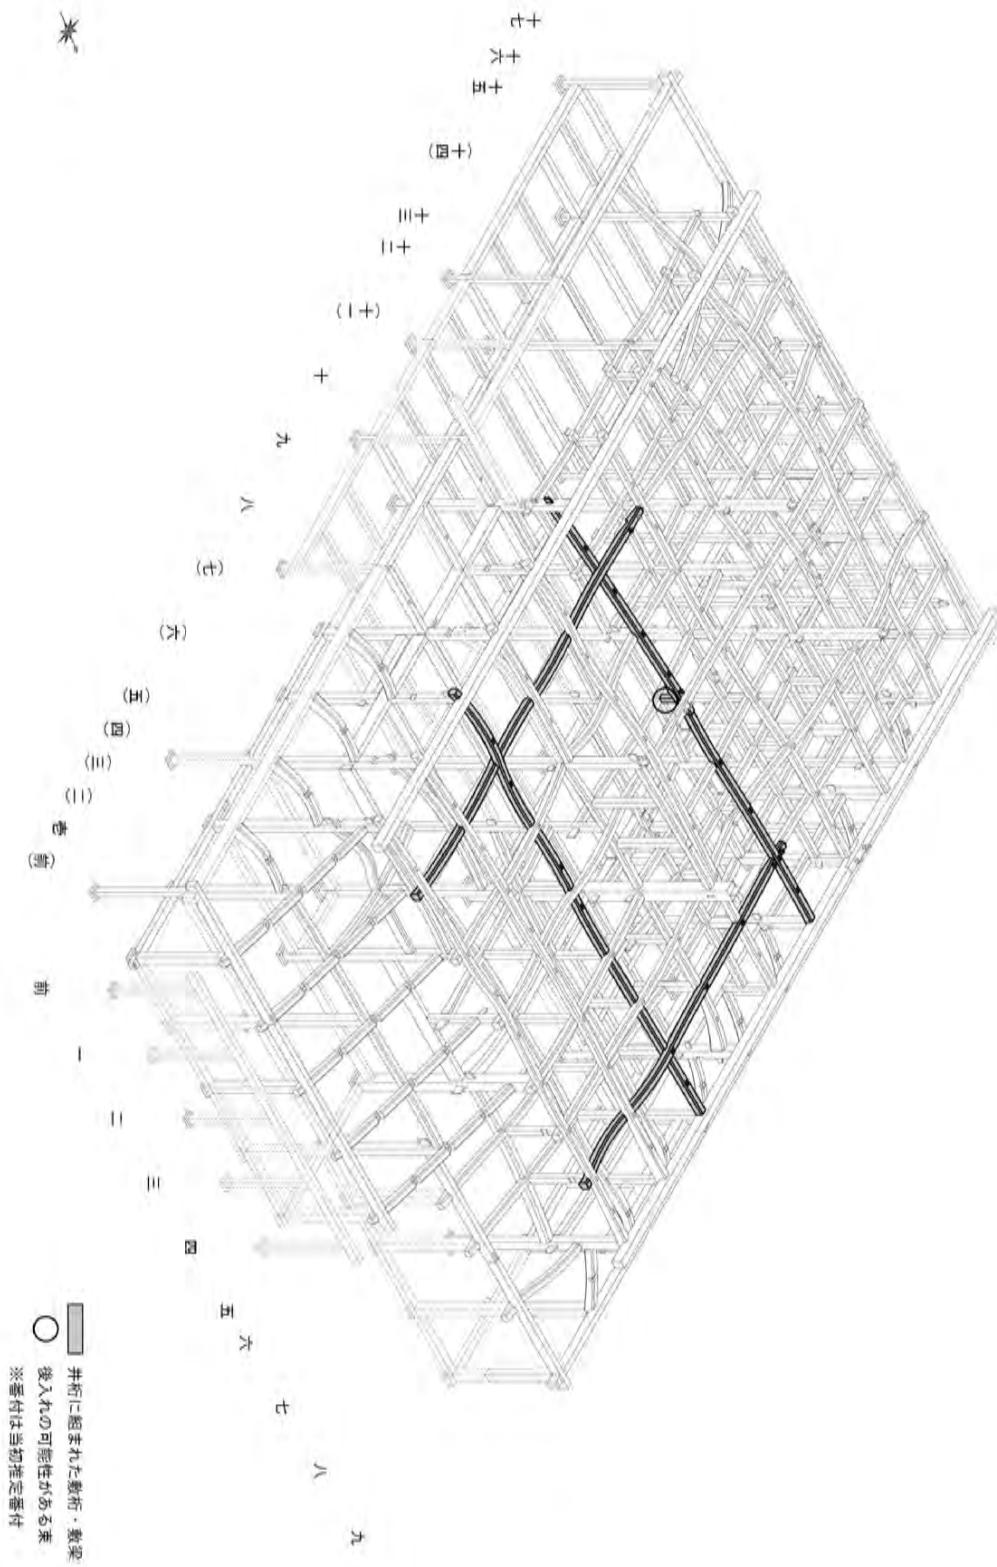
図 3-1、当初推定架構図 架構 27

組立架構図作成にあたり解体順序と組立順序の両方で検討したが、解体できない上屋の敷桁・敷梁があった（架構二七）。敷桁・敷梁の仕口は渡り顎だが、上木・下木の組み方が交互になつていて解体できなかつた（第二章第二節第七項敷桁・敷梁参照）。継手があるのが十通りの敷梁で、北側が下木、南側が上木で継手直下に束が建つていた。先に十通り南側の上木敷梁を架け、後に北側下木敷梁を下に差し込み束を建てたと考えられるが、解体していないので詳細は不明である。

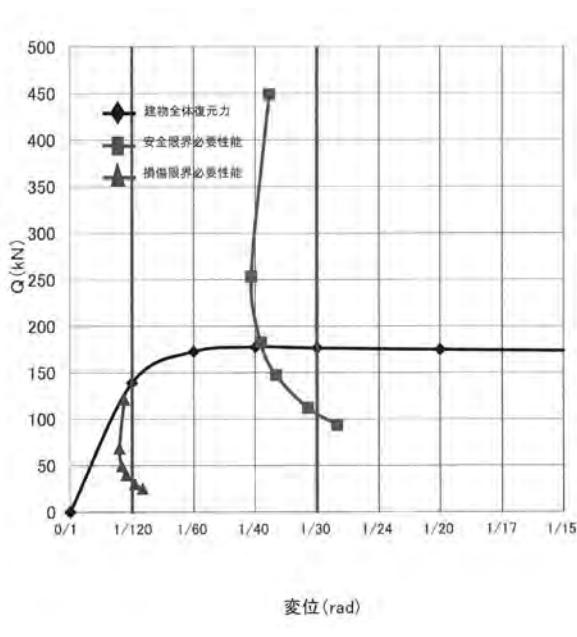
図 4-4、竣工時に復元後の Y 方向
性能評価と応答値

| 方向 | 竣工時に復元後の応答 |
|---|---|
| Y 方向 | $1 / 39$ |

安全限界検証時（告示波）
 $1 / 30$ 以下なら OK

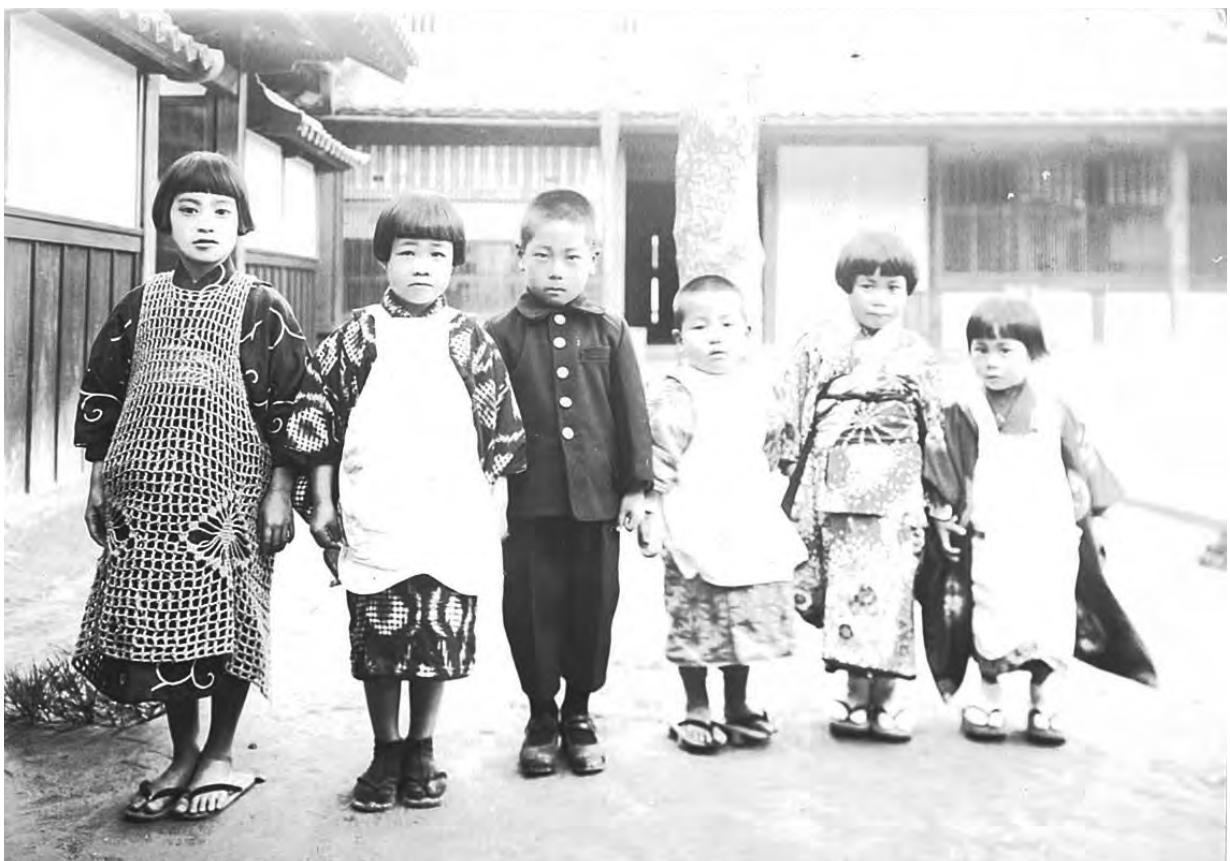
図 5-10、主屋南面東側外観 年号なし 掛川市蔵
子供たちの背後に仕事場南面外部と土庇北面が写っている

南面は差し敷居に二本溝と戸袋の痕跡が残っていた。横山茂氏の聞き取り調査と古写真（第五章第六節図五一一〇・一一参考）から、西側に戸袋があり、外側に一本引き格子戸、内側にガラス入りもり障子であったことが判明したので復原整備した（図版五七・五九参考）。鴨居は欠失していたので整備した。西面南間は昭和三〇年代以降の改造で転用された片舞良戸を復した。西面北間は、修理前は幅一間半の太鼓襖と幅半間の片引き襖だったが、活用を考慮し建具なしの解放とした。なお片引き襖には安政五年（一八五八）の年号が墨書きされていたので現場保存した（第五章第二節写真五・四参考）。

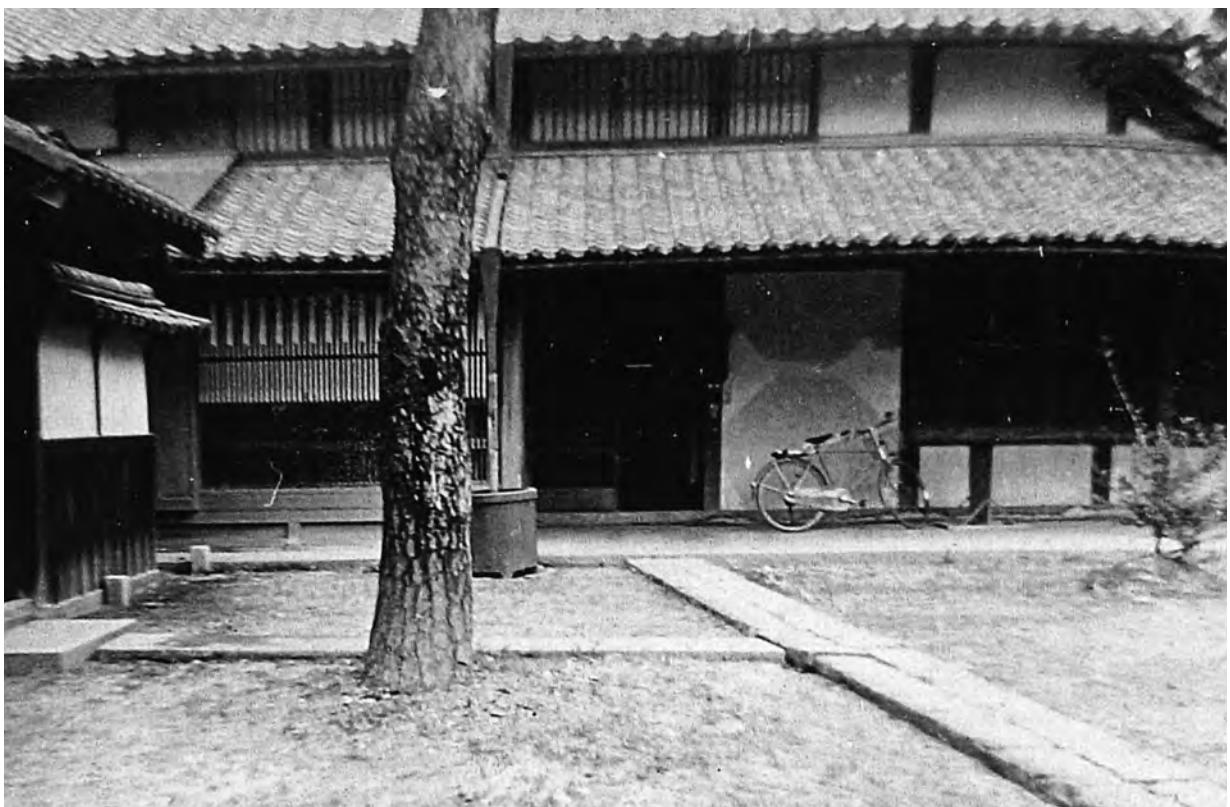
図 5-11、主屋南面東側外観 昭和 35 年 11 代山崎良太郎氏の弟文三氏蔵
仕事場南面外部と土庇北面が写っている

山崎文三氏から提供頂いた昭和三五年の古写真（第五章第六節図五一〇・一参考）には格子戸が写っていて、同じものが米蔵に保管されていた（図版一二三参考）。格子戸は三枚一組だったが東端の一枚が消失していたので、残つて二枚に倣い新調した。
