新風呂便所棟

# 第一章 概要

## 第二章 調査事項

掛川市指定文化財 松ヶ岡（旧山崎家住宅）  
主屋・新風呂便所棟 保存修理工事報告書

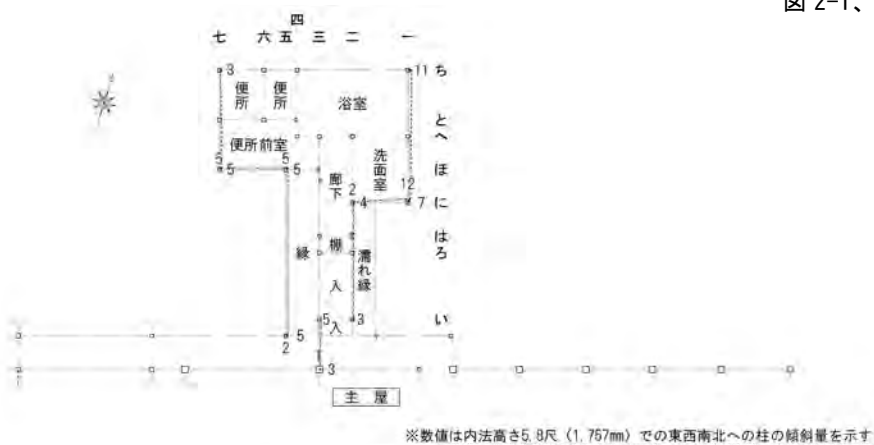
図 2-2、柱不陸図 (修理前)

柱の不陸を床レベルで測定したところ、全体的に一〇ミリメートル台の数値であった。三〇ミリメートル台の不陸は一箇所のみで、最大値は三三ミリメートルであった。「ち一」柱以外は主屋座敷廻りと同様に、比較的健全な状態であった。柱の傾斜を内法高さである五尺八寸で計測したところ、一桁台から一〇ミリメートル台前半の数値であった。傾斜方向としては、主屋と同様に全体的に東へ傾斜していた。

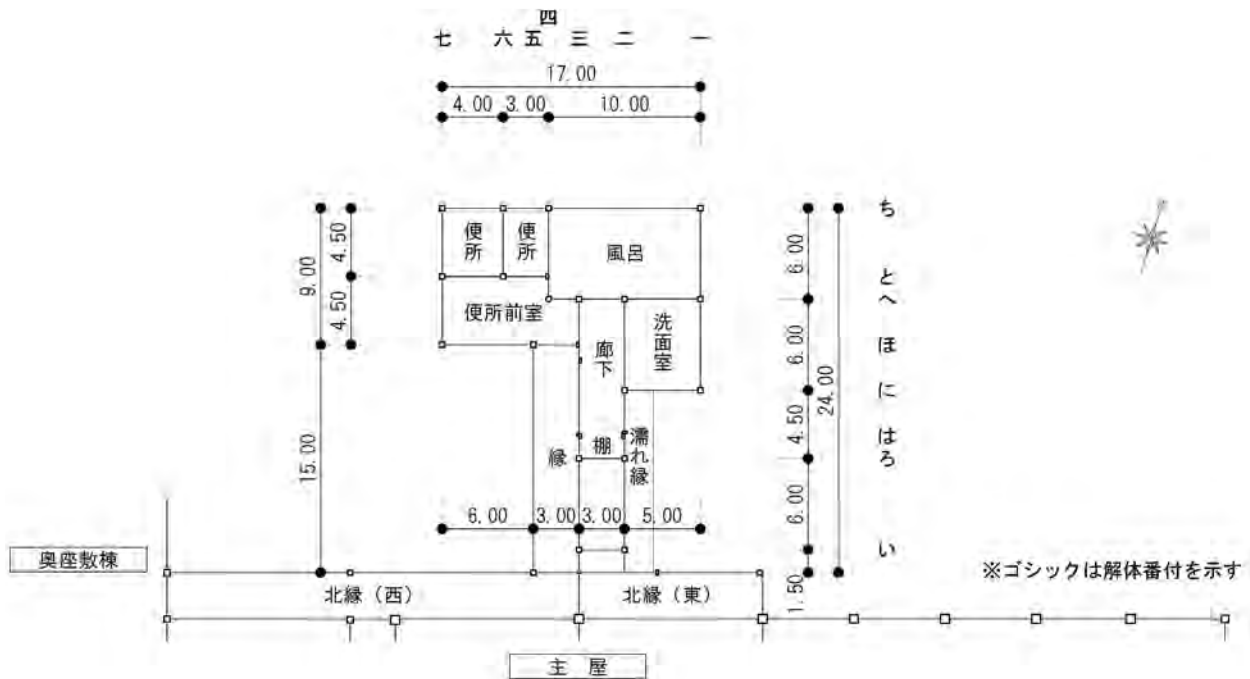
図 2-4、計画寸法図

柱間寸法と柱断面寸法を実測したところ、三尺・四尺・四尺五寸・五尺・六尺といった柱真々制であった。解体していないので横架材に記された真墨から通り真寸法を実測することは不可能であった。主屋は五寸八分×二尺九寸の畳を基準とした畳割り制だったので、新風呂便所棟の計画寸法は主屋とは異なっていた。なお奥座敷棟は新風呂便所棟と同じ柱真々制で計画されていた。

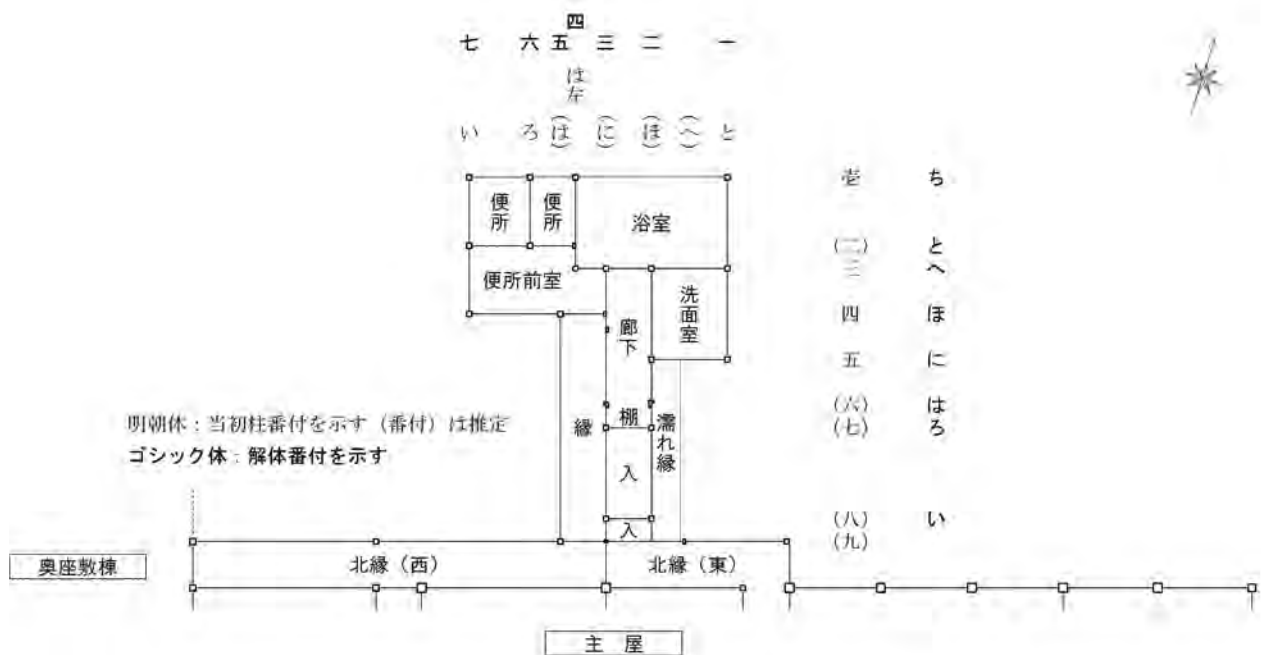
図 2-5、当初推定番付図

「縁」・「物入」で構成される南側突出部の当初番付を推定で示したが、違う可能性がある。明治十一年（一八七八）以降と推測する「掛川行在所平面図」（第一部第二章第五節参照）には前身の新風呂便所棟が描かれていて、昭和八年（一九三三）作図の「史蹟指定時の図面」（第一部第二章第五節参照）には現在の新風呂便所棟が描かれている。間取りが大きく違うのは「風呂」・「便所」で構成された主屋部で、南側突出部は間取りが似ていることから、前身の南側突出部を残したまま主屋部を解体し、現在の新風呂便所棟を新築した可能性がある。

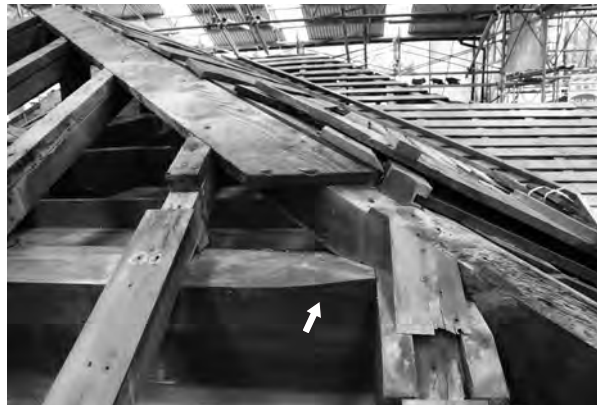
1、新風呂便所棟軒桁上端

軒桁 主屋部は幅三寸五分×成五寸八分、南側突出部は「二通り」が幅三寸五分×五寸三分、「四通り」幅が三寸五分×成六寸八分のマツであった。主屋の軒桁は垂木彫りされていたが、新風呂便所棟は全体にコガエリの加工が施されていた。当初材と推測するが、解体していないので詳細は未調査である。主屋部の軒桁の桁鼻は長方形断面だが、化粧垂木が載る部分はコガエリがあるため、井桁に組む仕口手前で槍鉋の穂先のようにコガエリが消されて長方形断面になるよう加工されていた。同じ加工が奥座敷棟でもみられた（写真二二三参照）。

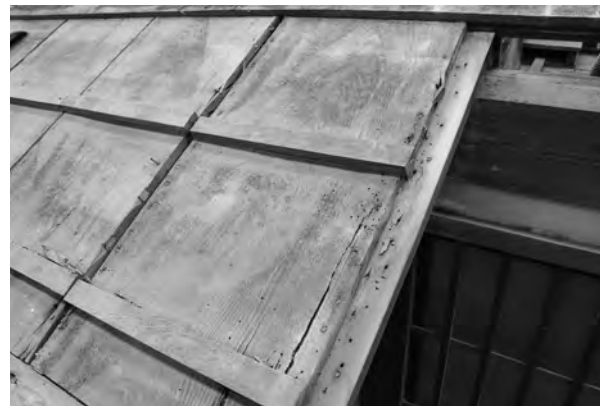
1、化粧裏板吸付棧

**化粧裏板** 主屋部と南側突出部東流れは軒裏に、南側突出部西流れは軒先から化粧棟木まで、木目を垂木と平行にして張られていた。化粧裏板は幅一尺一寸七分×厚五分のマツで、下端が台鉋、その他は木挽きであった。化粧裏板の両木口には幅全体に目違柄が加工されていて、軒先は広小舞に設けた溝決りに、軒桁上は広小舞と同じ加工が施された化粧小舞の溝決りに差し込まれ、側面は化粧垂木上端の登り小舞に洋釘止めしていた。化粧裏板の反り止めとして、一方から差し込むように加工された吸付棧が二列で差し込まれていた。部分解体した化粧裏板の止釘に打替えがなかったことから当初材と推測する。南側突出部西流れ北側は昭和三〇年代以降の修理で化粧合板に取替えられていた。

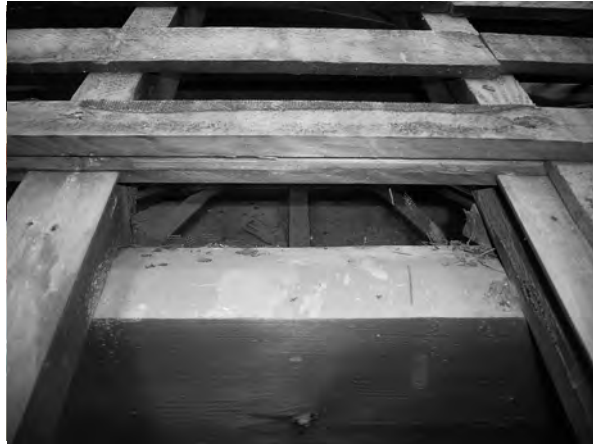
1、新風呂便所棟面戸

**面戸** 主屋部の面戸は、すべて鉄製網を洋釘止めしていた。「便所」天井には換気口、「風呂」天井には湯気抜きがあることから、「便所」の臭気と「風呂」の湯気を小屋裏から廃棄するために面戸を鉄製網にしたと考えられる。なお、新風呂便所棟の面戸で使われていた鉄製網は、奥座敷棟「奥座敷」壁面上部幕板

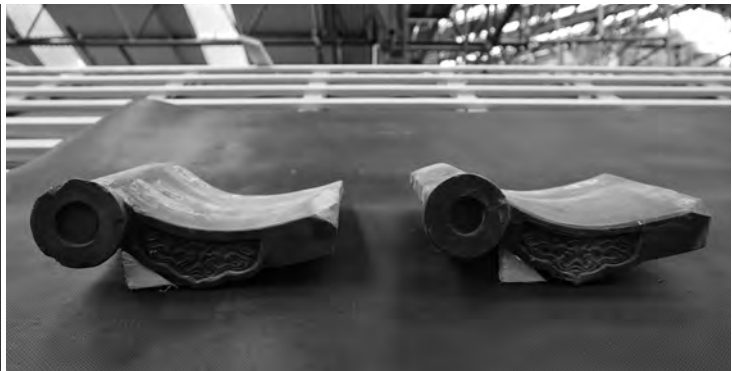
1、軒棧瓦  
左：上端上角面取小、右：上端上角面取大

瓦 主屋部は寄棟造棧瓦葺きで、軒棧瓦の瓦当は主屋下屋瓦と同じ剣型であった。南側突出部は切妻造棧瓦葺きで、軒棧瓦は主屋部と同じであった。棧瓦の大きさは幅八寸四分×長さ七寸七分と幅八寸六分×長さ八寸一分、軒棧瓦の大きさは幅八寸五分×長さ六寸二分と幅八寸六分×長さ六寸七分で、葺足五寸四分・働き幅七寸四分と葺足五寸六分・働き幅七寸五分で二種類の瓦が混ざって葺かれていて、上端上角の面の取り方に違いがみられた。南側突出部西流れ北側だけ昭和三〇年代以降の瓦だった。主屋部南流れ東端と東流れ北端の切隅瓦には、遠州では灯台と呼ばれる瓦が用いられていた。瓦は土葺きで、南側突出部西流れ北側を除き、すべてベタ置きであった。また谷には筋違い瓦が用いられていた。

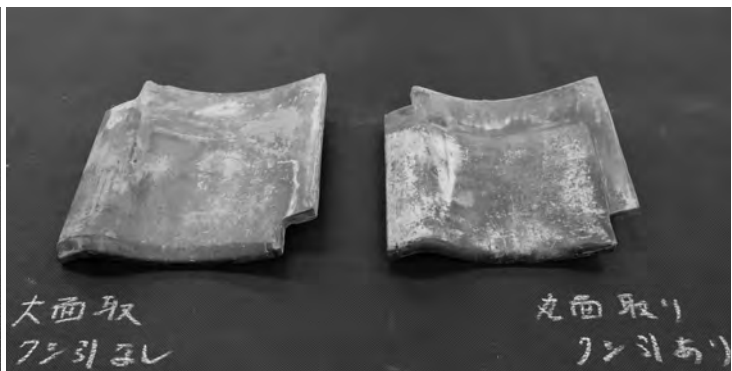
2、棧瓦  
左：上端上角大面取、右：上端上角丸面取

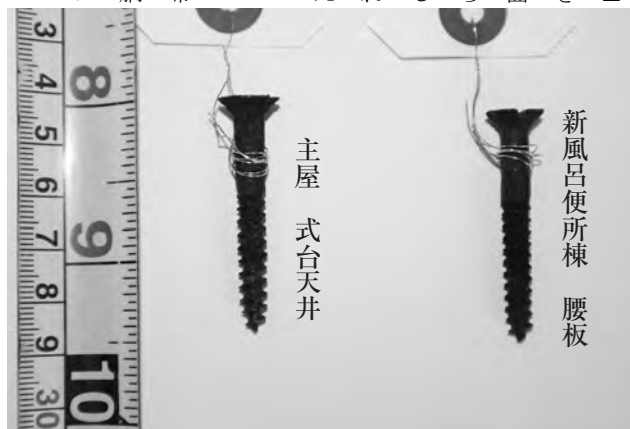
簷子下見板は柱間に納め、「便所」東室北側外部は丁番を付けた方開き戸で、その他はすべて縦の彫縁側面から柱へマイナス頭のビスで止められていた。マイナス頭のビスと同じものが主屋「式台」格天井で使われていたことから、明治四四年（一九一一）と推測する（第二部図版五一参照）。

写真 2-8、マイナス頭のビス（明治 44 年）

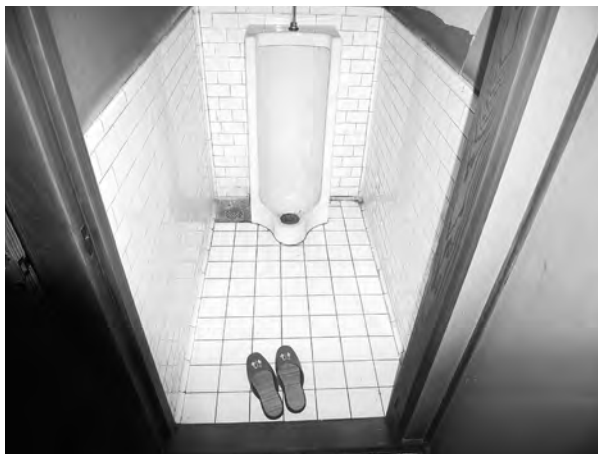
**床タイル** 「便所前室」は目地共七五ミリメートル角タイルで目地幅一分弱、壁面に対し四五度の角度で四半敷のように張られていた。「便所」は目地共一一〇ミリメートル角タイルで、壁面に対して平行に張られていた。当初材と推測するが、解体していないので詳細は未調査である。「風呂」・「洗面室」は目地共五〇ミリメ

3、便所（東）床・腰タイル  
写真 2-9、便所床・腰タイル

**腰タイル** 「便所前室」・「便所」の腰は目地共一一〇×六〇ミリメートルの二丁掛けタイル張りであった。漆喰塗りとの見切りには幅五〇ミリメートルのボ―ダータイルを張り、壁・床との入隅は湾曲したタイルを用いていた。当初材と推測する。「風呂」・「洗面室」の腰は目地共一一〇ミリメートル角のタイル張りであった。昭和三〇年代以降の修理で新設された。解体していないので詳細は未調査である。

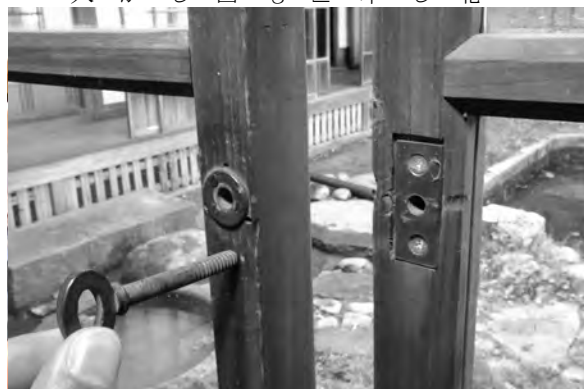
**ガラス戸** 「縁」西面のガラス戸は主屋「北縁（西）」と同じ意匠で、ネジ締めも同じであった。オスネジの軸棒がメスネジの本体から分離するもので、主屋「北縁（西）」以外にも「取次」・「炊事場」、奥座敷棟でも使われていた（第二部第二章第二節第一四項参照）。「洗面室」のネジ締めは開錠してもオスネジがメスネジの受けに引っかかるものであった。透明ガラスには歪みが入っていた。すべて当初と推測する。

写真 2-10、ネジ締め

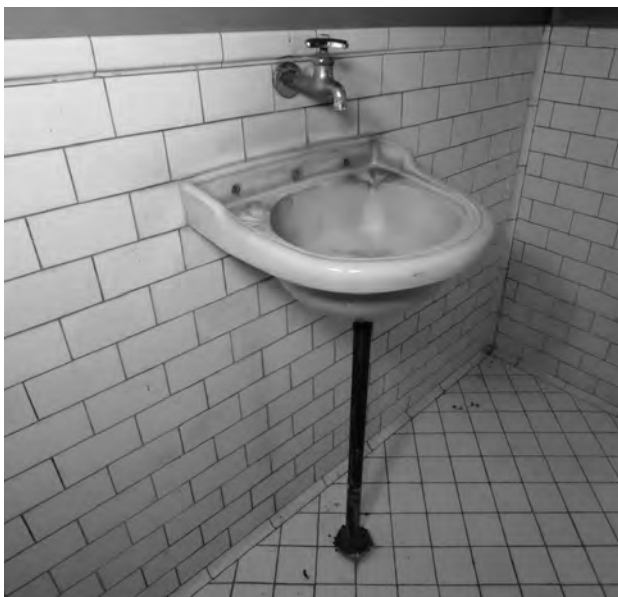
写真 2-11、便所前室手洗器

「便所前室」の手洗器は当初と推測するが、水栓金具は取替えられていた。設備機器の取替・新設は、昭和三〇年代以降に横山茂氏が行ったものである。「便所」の便器・「洗面室」の洗面台も取替えられ、給排水設備も新設されていた。当初の便所は汲取り式であった。「風呂」浴槽も取替えられていたが、西蔵に木製の風呂桶が残っていた。横山茂氏によると、「風呂」を改造する前に置かれていたもので、壊れたとき困らないように二槽あったといわれている。

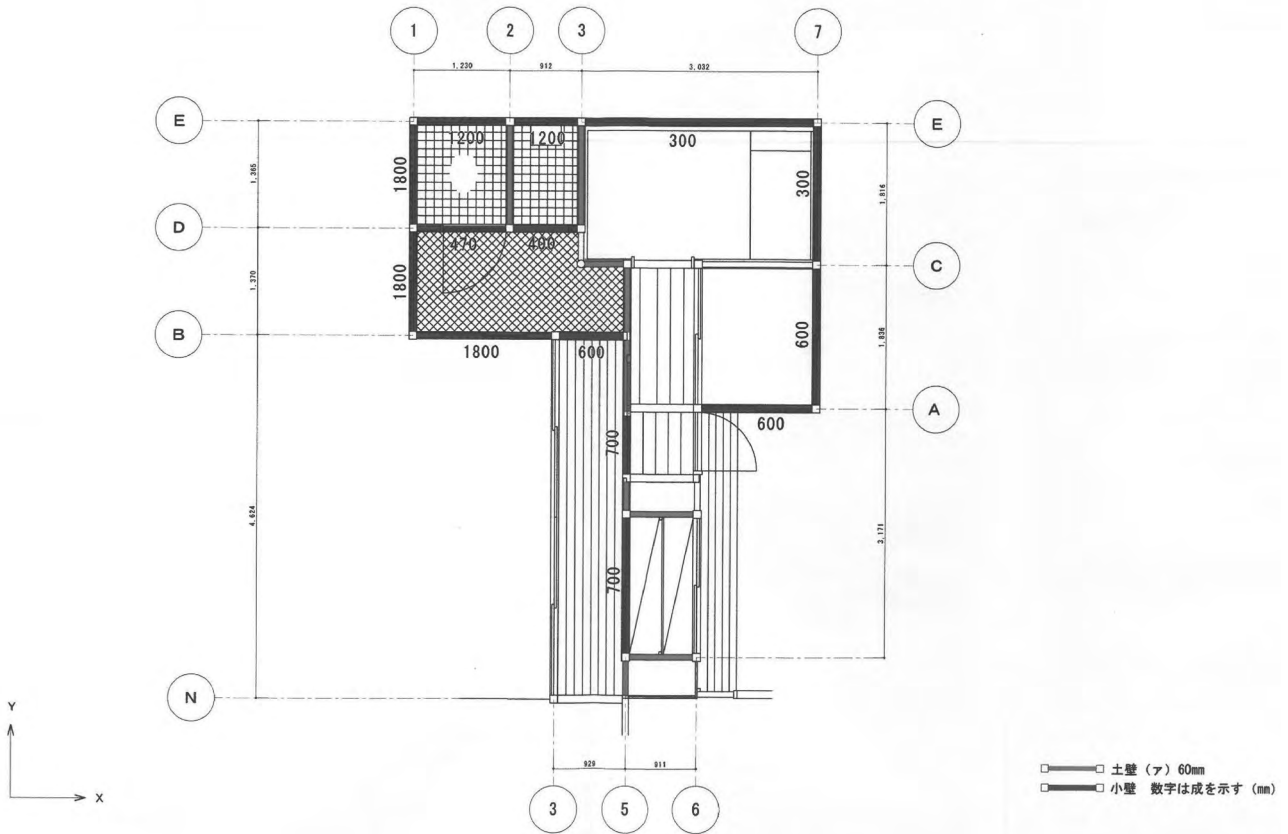
図 3-1、壁伏図

当該建物の耐震性能は①X、Yの両方向に設置された土壁、小壁の復元力による。

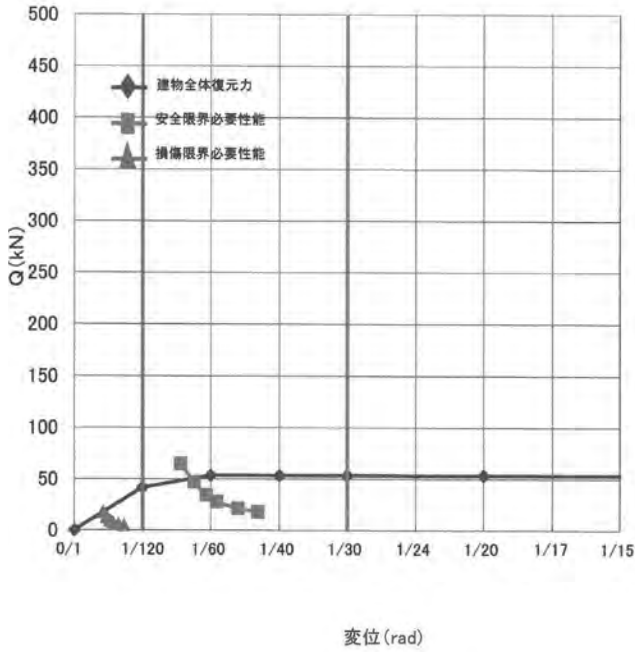
図 3-3、竣工時に復元後の Y 方向性能評価と応答値

現況の応答変位はX方向は1/51、Y方向は1/73で、XY方向共1/30の目標値に達している。

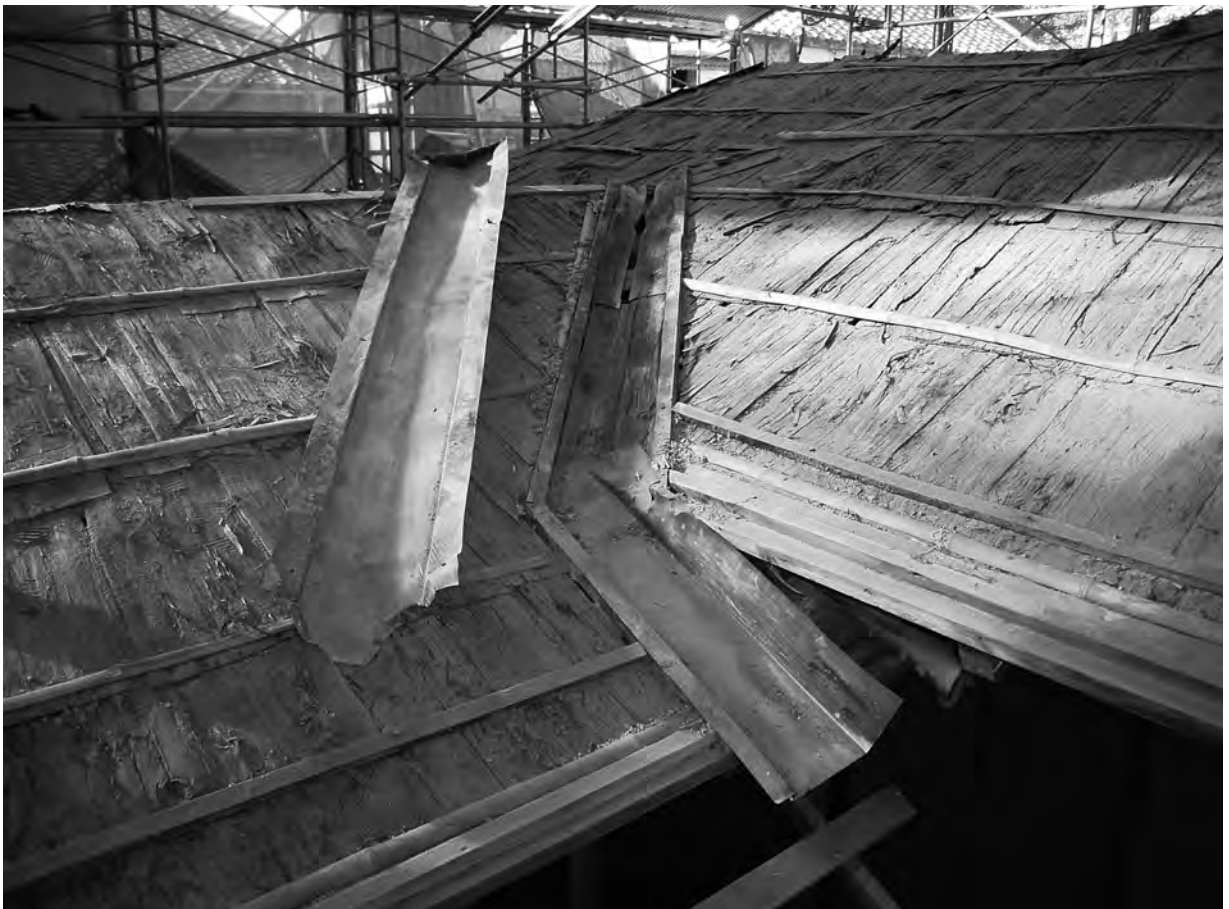
5、主屋部と南側突出部取合いの捨谷  
12、土居葺

土居葺 幅六寸く一尺×長さ三尺の杉皮で、軒先は長さ一尺三寸の杉皮を下張  
りし、軒先から葺足一尺五寸で葺上げ、棟は杉皮を山型に曲げていた。隅・谷  
は幅一尺一寸の杉皮を増し張りしていた。主屋部の西流れ・北流れ・東流れ・  
南流れ東側と南側突出部の東流れの土留棧は、幅一寸二分の割竹を洋釘止めし  
ていたが、主屋部南流れ西側の土留棧は割竹と幅八分×厚七分の木材が混ざっ  
ていた。南側突出部西流れは南側が割竹、北側が木材であった。谷には捨て銅  
板が張られていた。土留棧が竹の部分は当初、木材の部分は昭和三〇年代以降  
に葺替えられていた。

土居葺きをアスファルトルーフィングとし、瓦は空葺きとした。

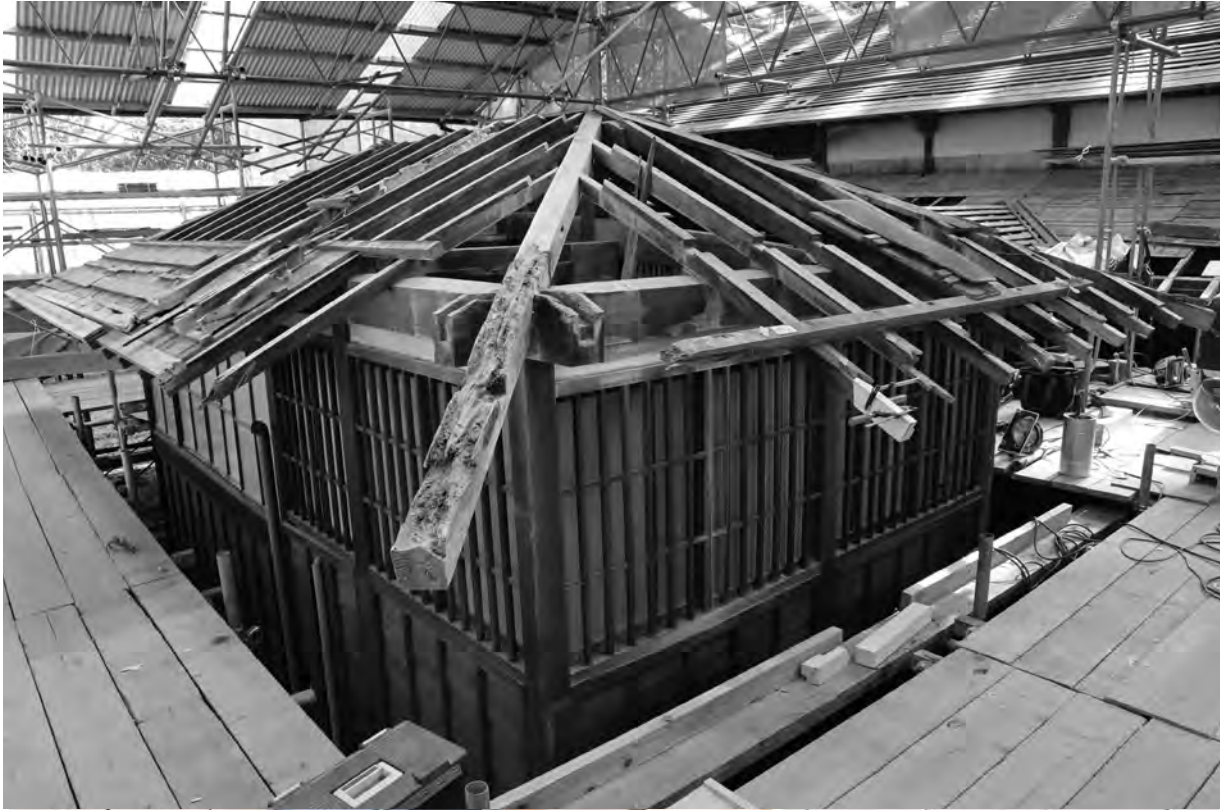
1、化粧隅木修理前

小屋組は北西隅木廻りの雨腐れが大きく、桁から先は隅木上端が原形を留めていない状態であった。その他は後世に修理されている部分も含め、比較的健全な状態であった。

隅木・垂木・広小舞・登り小舞・化粧裏板・瓦座・野小舞は、破損箇所を部分解体して修理した。その他はすべて現状維持とした。

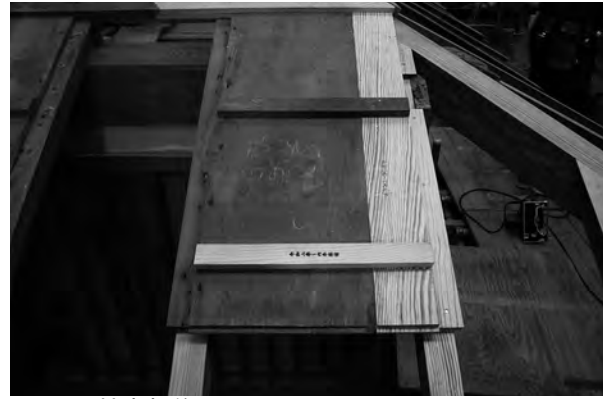
1、化粧裏板修理

軒廻りは、部分的に雨水の浸入による雨腐れがみられ、化粧裏板・広小舞・瓦座・垂木鼻先に雨腐れがみられた。
