第一章 掛川の概要

第二章 旧山崎家住宅の概要

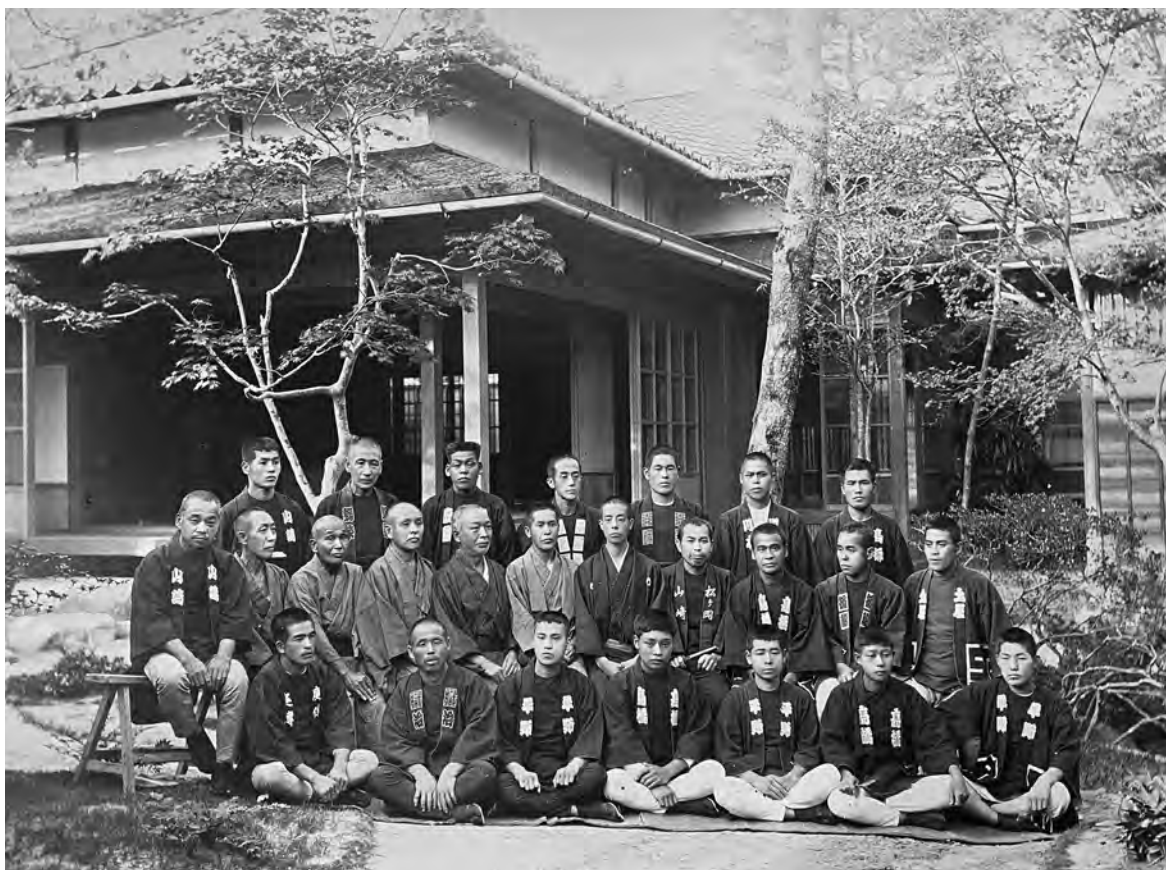
図2-17、奥座敷棟竣工時と推測される古写真（年代不明） 個人蔵
上段左から2人目は銅板職人で、この古写真はその御子孫の所有である

主庭から主屋「廻り縁」を撮影した古写真（第二部第五章第六節参照）と、図二一七の下屋を仔細に見ると植物系の屋根に見える。また史跡指定時のものと推測される史料（同章第二節図二一三〇参照）から、現在の主屋の下屋銅板葺き部分は昭和四年（一九二九）に杉皮葺きから葺替えられたことが判明

した。奥座敷棟および風呂便所棟の下屋の一部も現在は銅板葺きだが、主屋と同時代のものと考えられる。風呂便所棟の下屋小屋裏の一部に杉皮が現存していたので、奥座敷棟・風呂便所棟の下屋銅板葺きは、当初は主屋下屋と同様に杉皮葺きであったものが、昭和四年（一九二九）に主屋下屋とともに、銅板葺きに葺替えられたものと考えられる。

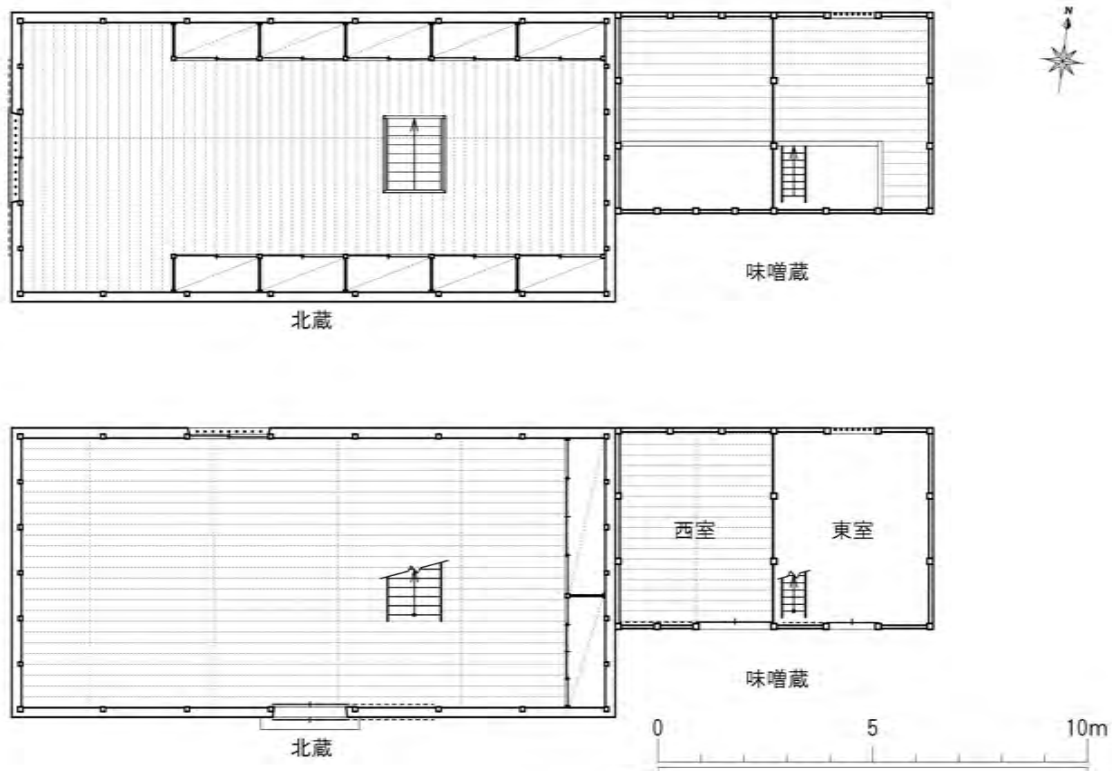
図 2-20、北蔵・味噌蔵 平面図（修理前）
上：二階平面図 下：一階平面図

内部は一・二階とも一室で、床は板張り、壁は柱間に横板張りとする。出入口の建具は二重で、片引きの鉄扉と木製格子戸である。

建築年次を示す棟札・墨書は発見されていない。明治十一年（一八七八）と推測される「掛川行在所平面図」には北蔵らしき建物が描かれているが、室数および位置に現状と相違がある。昭和八年（一九三三）の「史跡指定時の図面」に描かれた北蔵は、現状と一致する。明治十一年から昭和八年の間に建築され

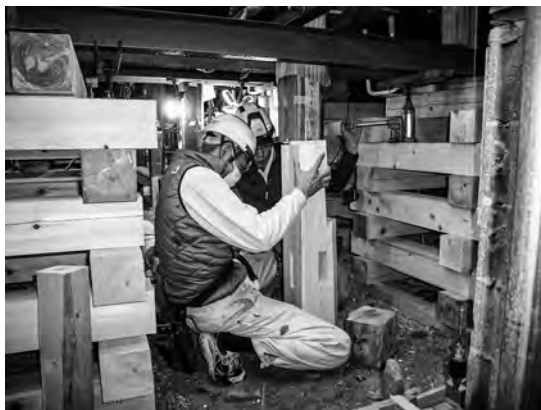
写真 3-6、柱根継状況

屋根の瓦・土居葺きはすべて、野地板・垂木は一部の取解きを行い、床は畳・荒板・一部床板を、天井は一部の取解きを行った。床の不陸調整のため、バタ角で井桁を組み、溝形鋼で柱を挟み部分的にジャッキアップし、土台下には不陸調整材を入れ、礎石建ちの柱は根継を行った。柱の傾斜修正は、梁と柱脚・足固めに対角線でロープを架けチェーンブロックで締め直した。不陸調整・傾斜調整により土壁の散切れを起こす可能性のある部分は、あらかじめ散切りを行った。あわせて東石の据直し、木部破損箇所の取替や繕いを行い、屋根瓦の葺替・壁（小舞下地・荒壁・中塗・上塗）・建具の修理および畳の新調・整備を行なった。また電気設備・機械設備の取替・新設・整備と防災設備・非常照明設備の新設を行なった。

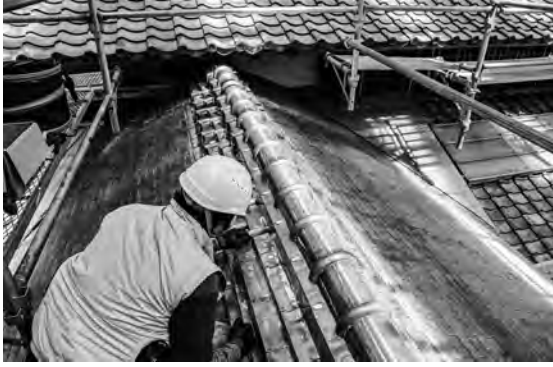
写真 3-14、大棟銅瓦葺状況

解体した瓦は、破損のない良品を選別して再利用し、補足分の瓦は寸法・形状が類似の既成瓦を使用し、空葺きにて解体前の状態に葺替えた。鬼瓦等の役物は破損部分の補修を行い、可能な限り再利用した。

鬼瓦等の剥離及び欠損部は古瓦を粉碎した粉末とエポキシ系樹脂を混合したもの、または酢酸ビニル系樹脂を充填して繕い、亀裂部は破損箇所にエポキシ系樹脂を注入処理し、必要に応じ銅線を用いて繋ぎ合わせた。

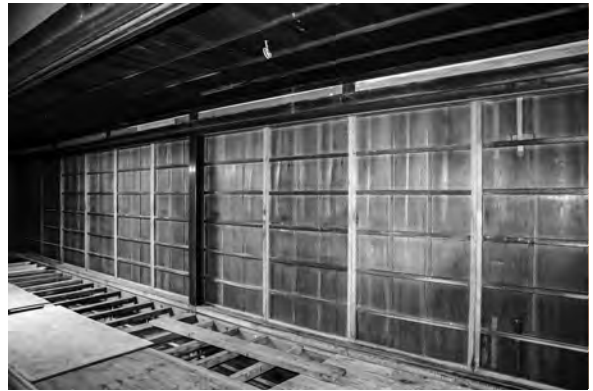
写真 3-21、雨戸建付調整完了

破損建具は繕いおよび建付調整を行ない、欠失建具は復原・新調を行なった。なお一部の建具は活用の便を図って整備した。

建具金物で不備なものは補修整し、欠失しているものは類似金物に倣い新調した。再用可能な金物は錆落し・錆止塗装を施した。

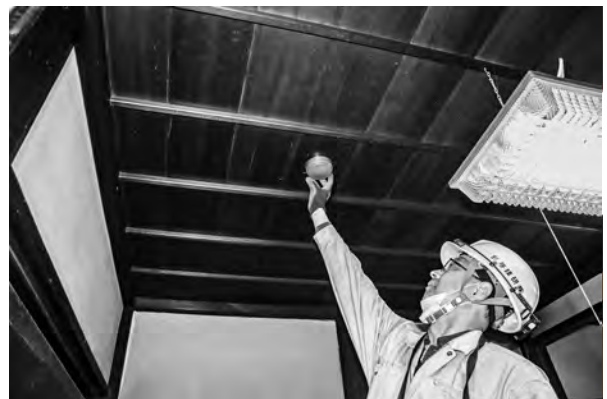
写真 3-27、自動火災報知設備設置状況

主屋は造作材の破損木部の修理・取替・新調を行い、床下換気口の修理および整備を行った。令和三年度から四年度にかけて新調した荒壁土に、中塗り・上塗りを行うとともに、既存土壁の割れ・散り切れ部分の補修を行った。屋根は雨樋の修理・取付けを行い、あわせて整備を行った。破損建具の修理、欠失建具の新調を行った。畳は欠失している部分を新調した。電気設備・機械設備の機器取付けを行い、自動火災報知設備を新設した。新風呂便所棟も同様とした。また主屋に付属する中門・塀も、一部屋根葺替と破損木部および破損壁の部分補修・塗替えを行った。
