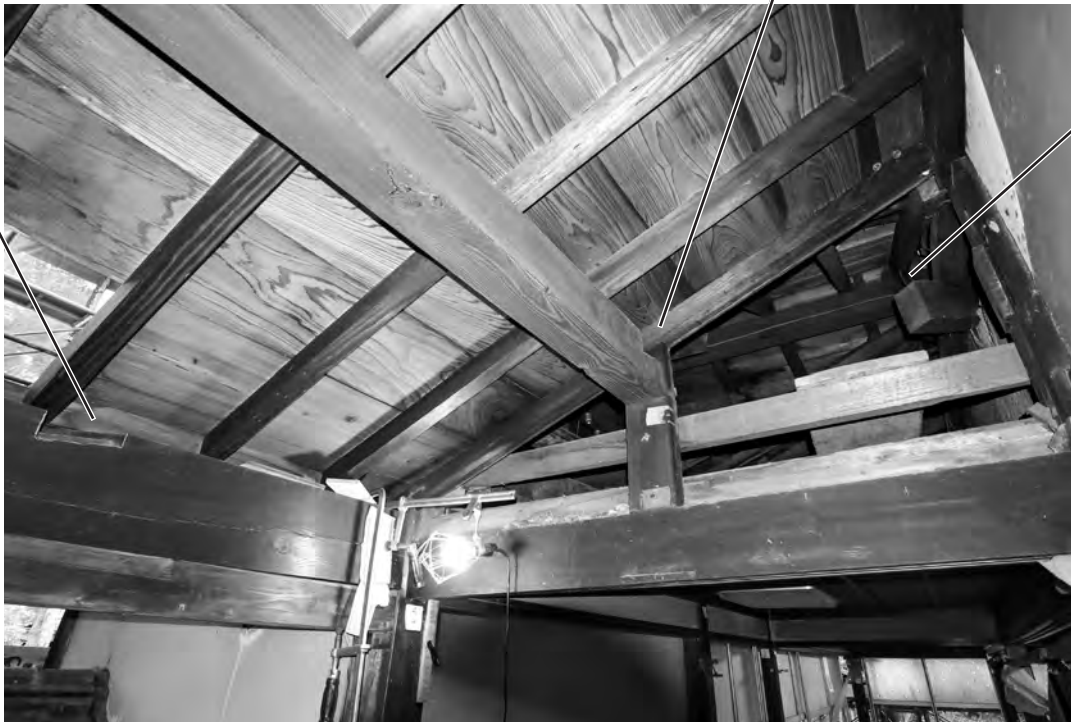
55、取次小屋裏北面

当初母屋に残る当初谷木の仕口

当初軒桁に残る当初谷木の仕口

当初谷木切断

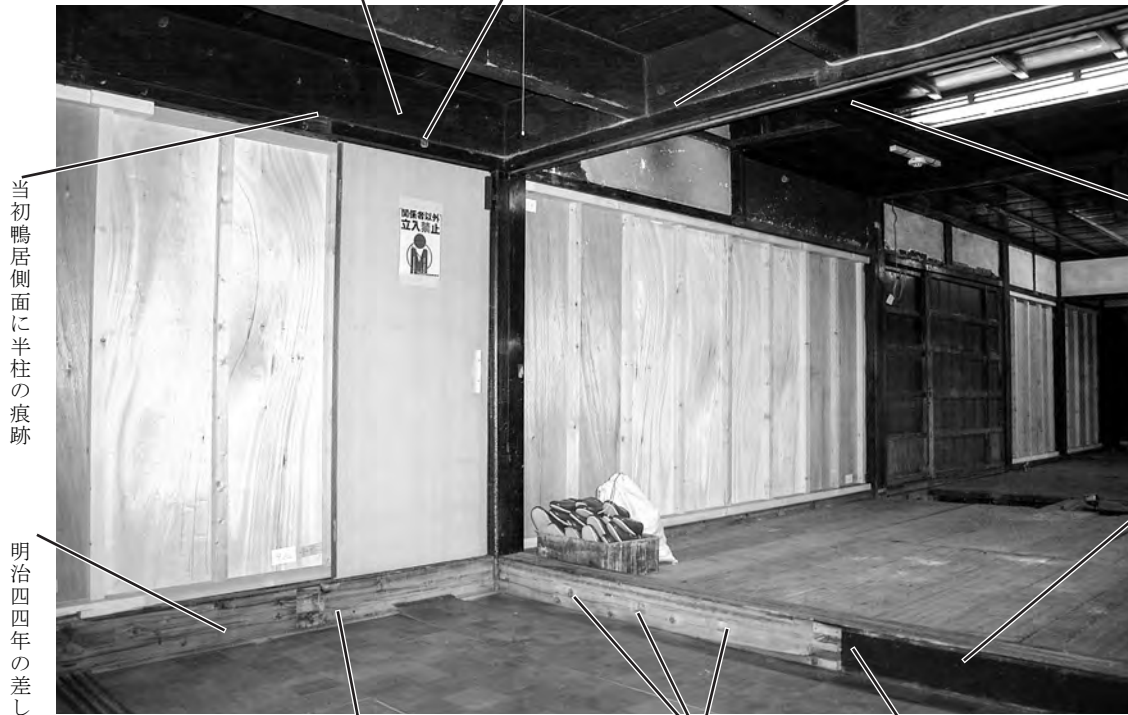
75、仕事場北西面

当初鴨居側面に半柱の痕跡

当初差し鴨居側面に半柱の圧痕

明治四四年の差し敷居

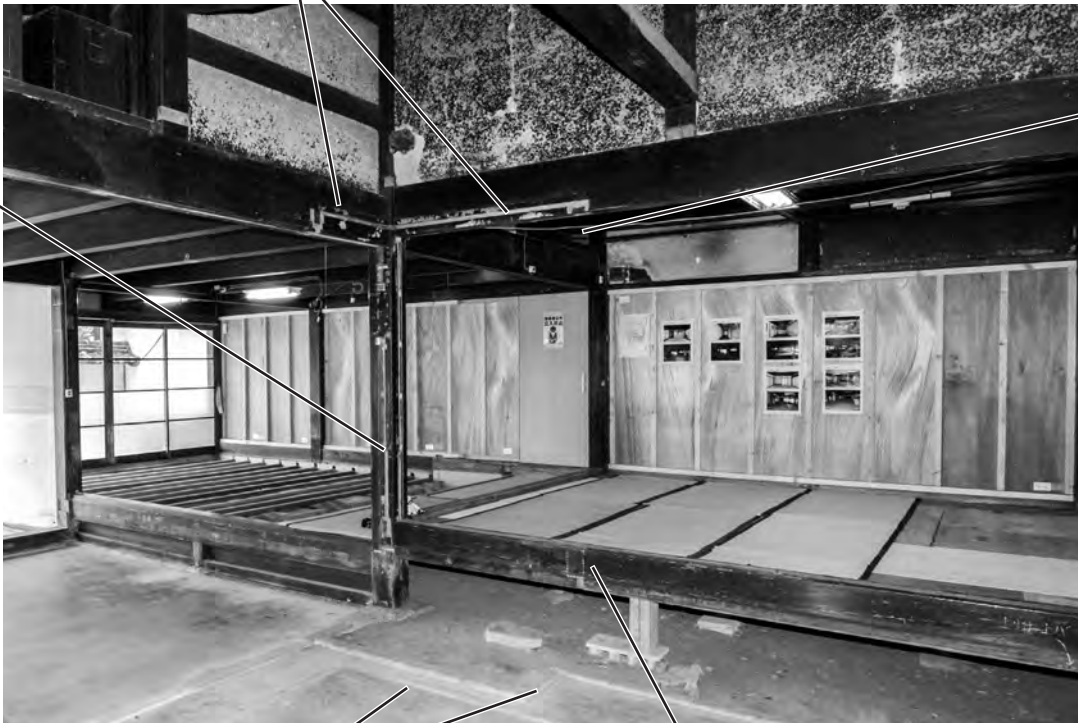
92、中庭南西面

当初柱東面、北側に明治四一年の電話室板壁の決り  
南側に前庭板壁の圧痕

当初差し鴨居下端に電話室北西隅柱の柄穴

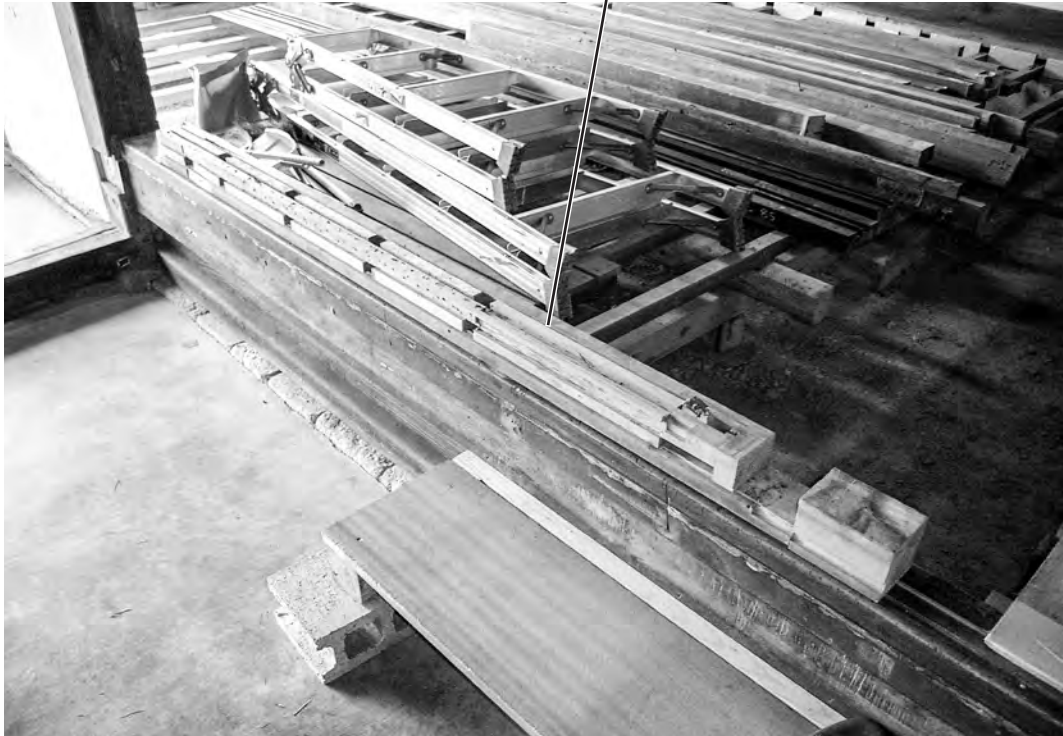
93、電話室の柱

切断し床組に転用された明治41年の電話室北東隅柱

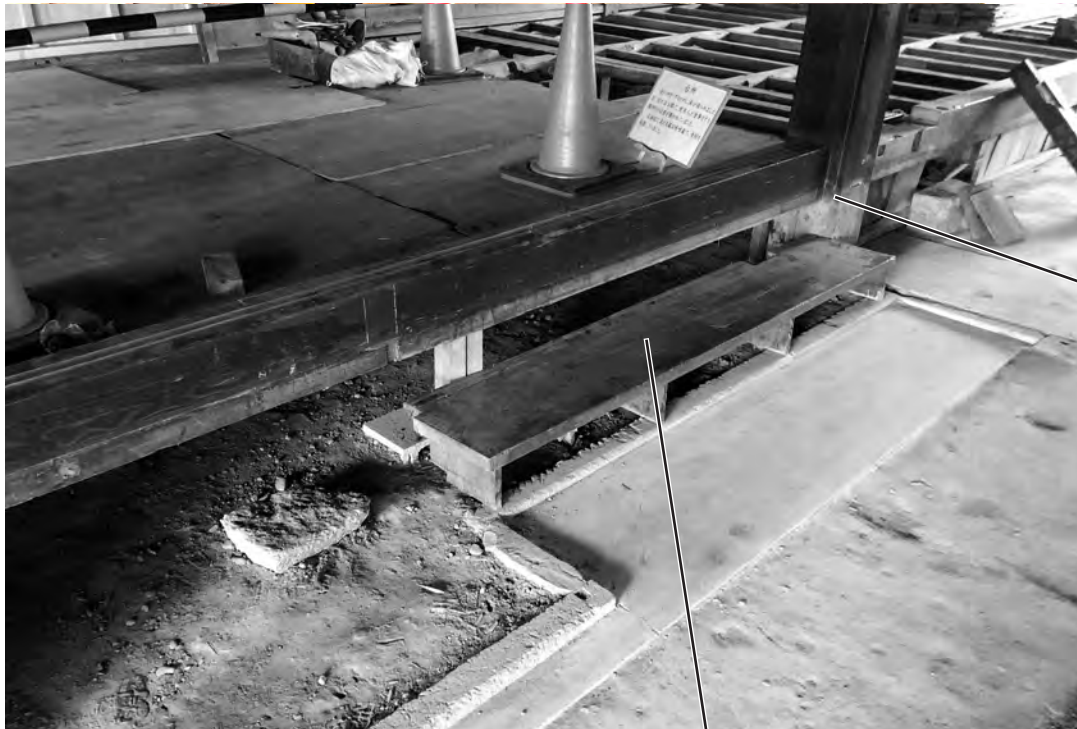
95、上り台仮設置

上り台の圧痕

修理前の土間に転用されていた上り台

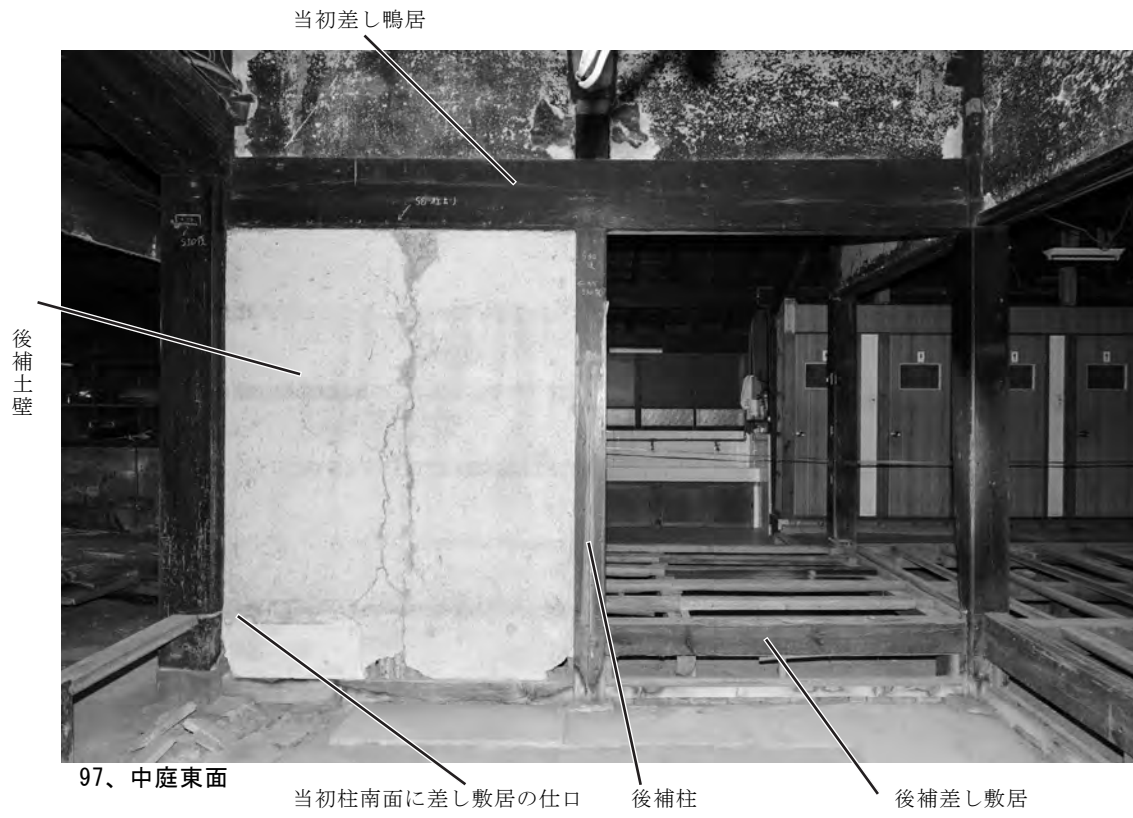
97、中庭東面

後補土壁

当初差し鴨居

当初柱南面に差し敷居の仕口

後補柱

後補差し敷居

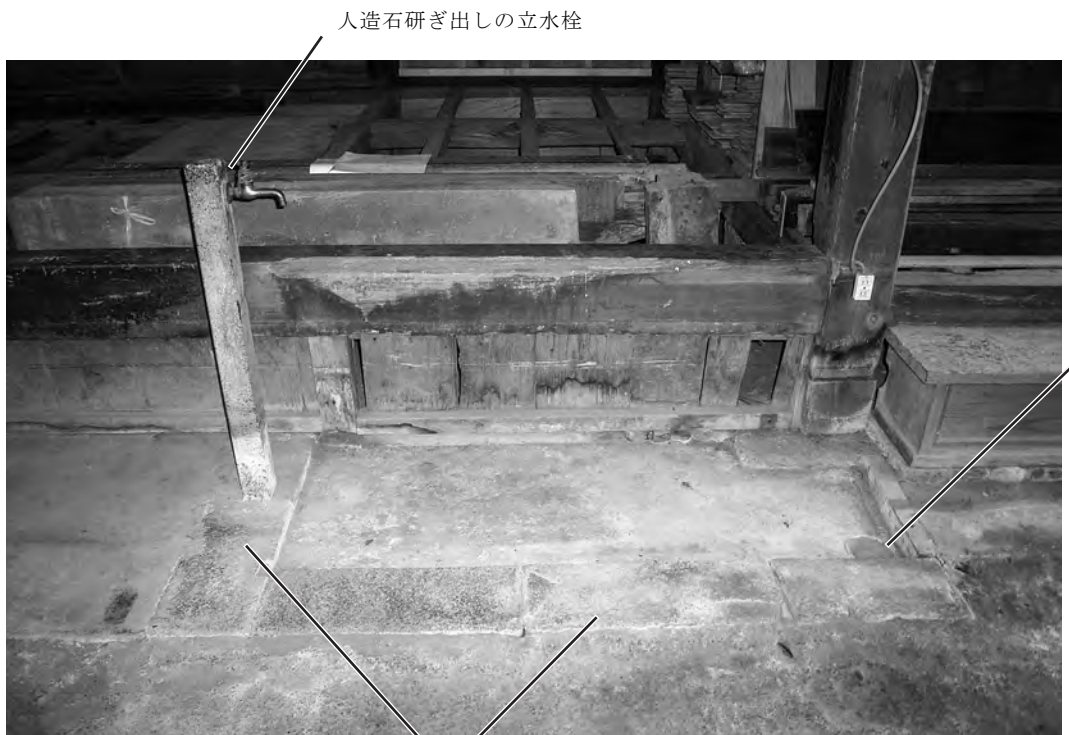
102、洗い場

人造石研ぎ出しの立水栓

排水溝

洗い場縁石

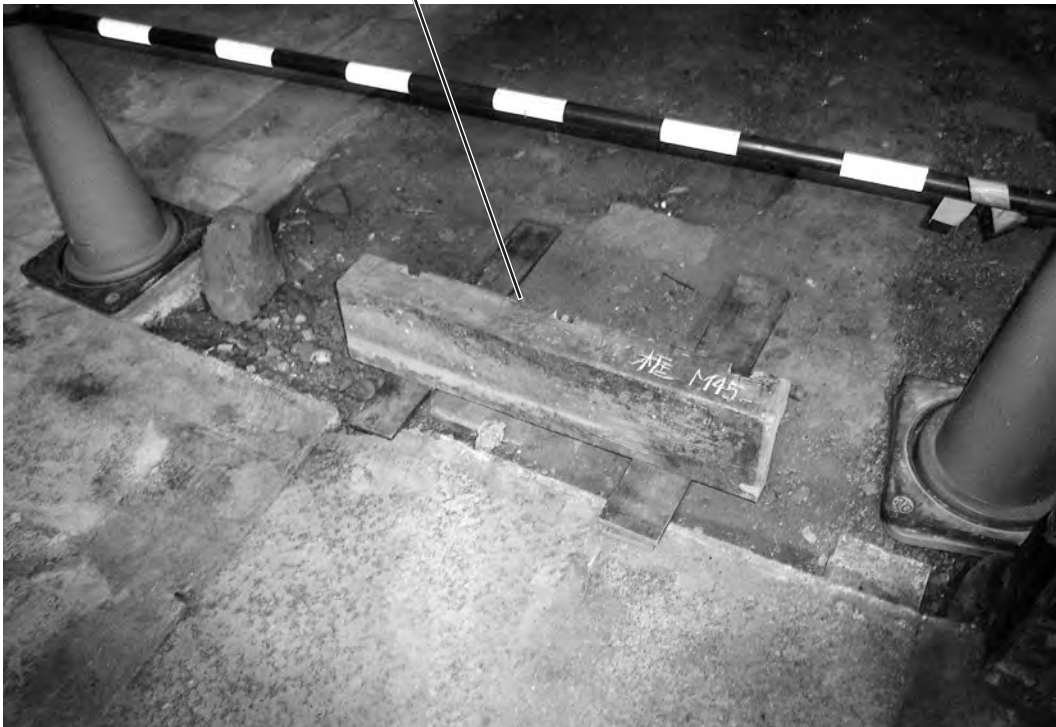
106、向い台所北面東側差し敷居

味噌蔵に保管されていた北面東側差し敷居

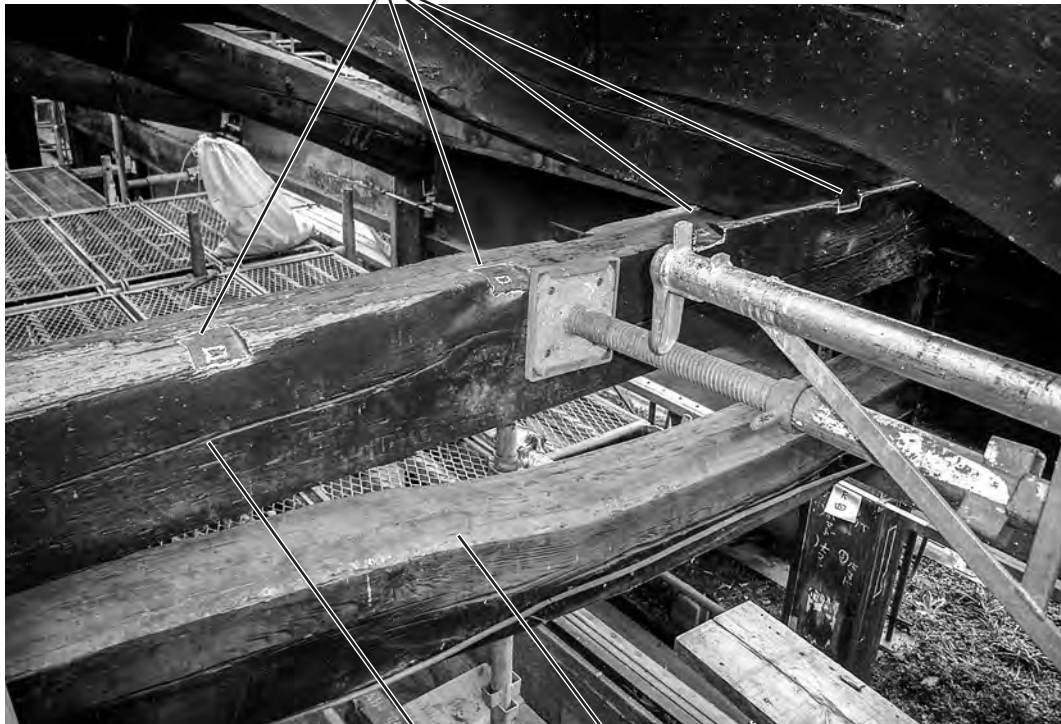
112、当初軒桁上端

当初軒桁上端の垂木彫りと垂木止釘穴（和釘一回）

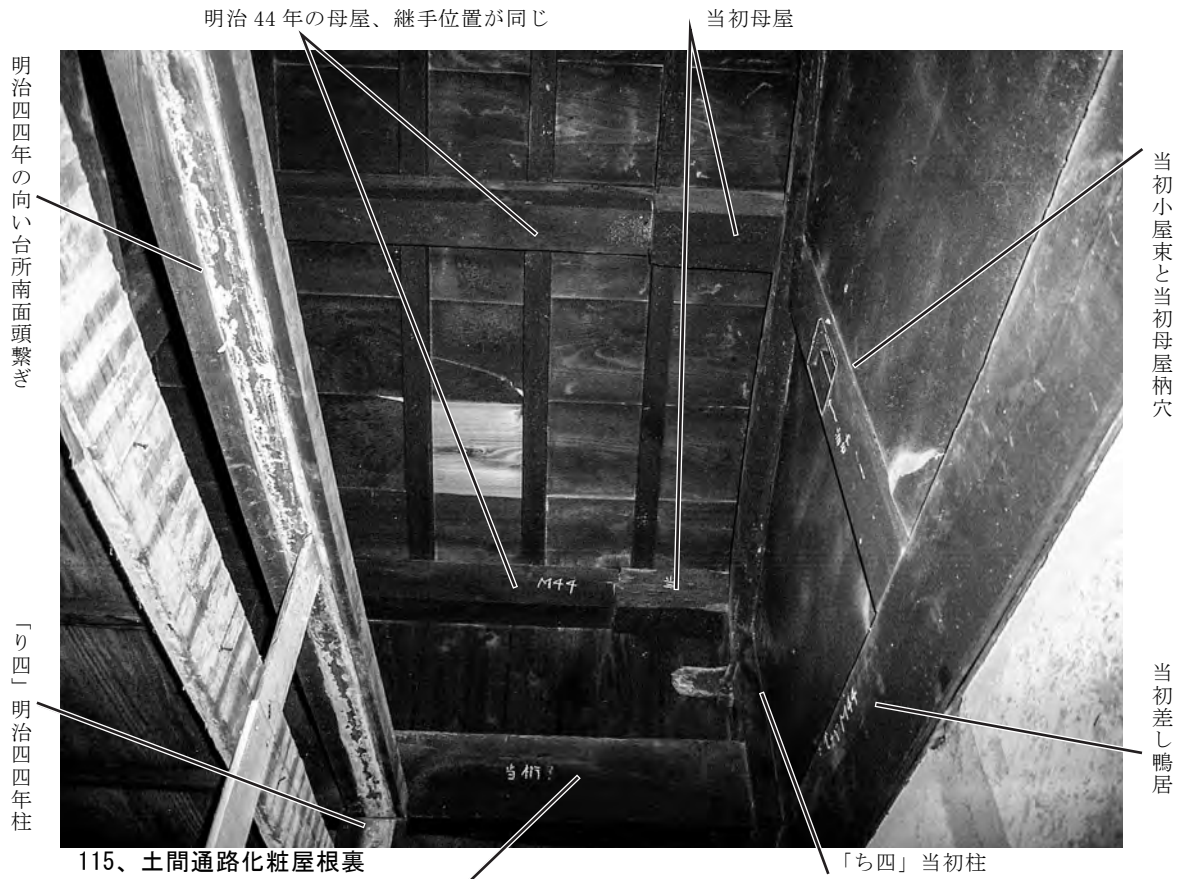
115、土間通路化粧屋根裏

明治44年の補強梁

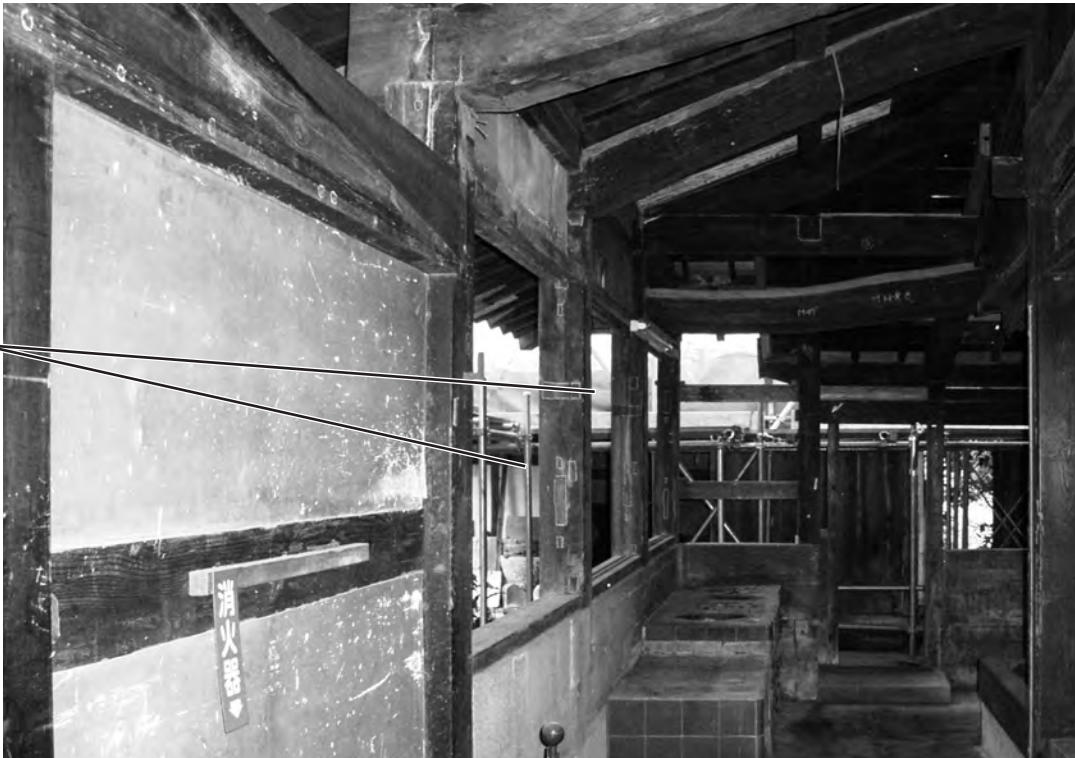
118、炊事場北面・東面

東側とは違う大きさ、違う意匠の鉄扉

同じ大きさ、同じ意匠の鉄扉

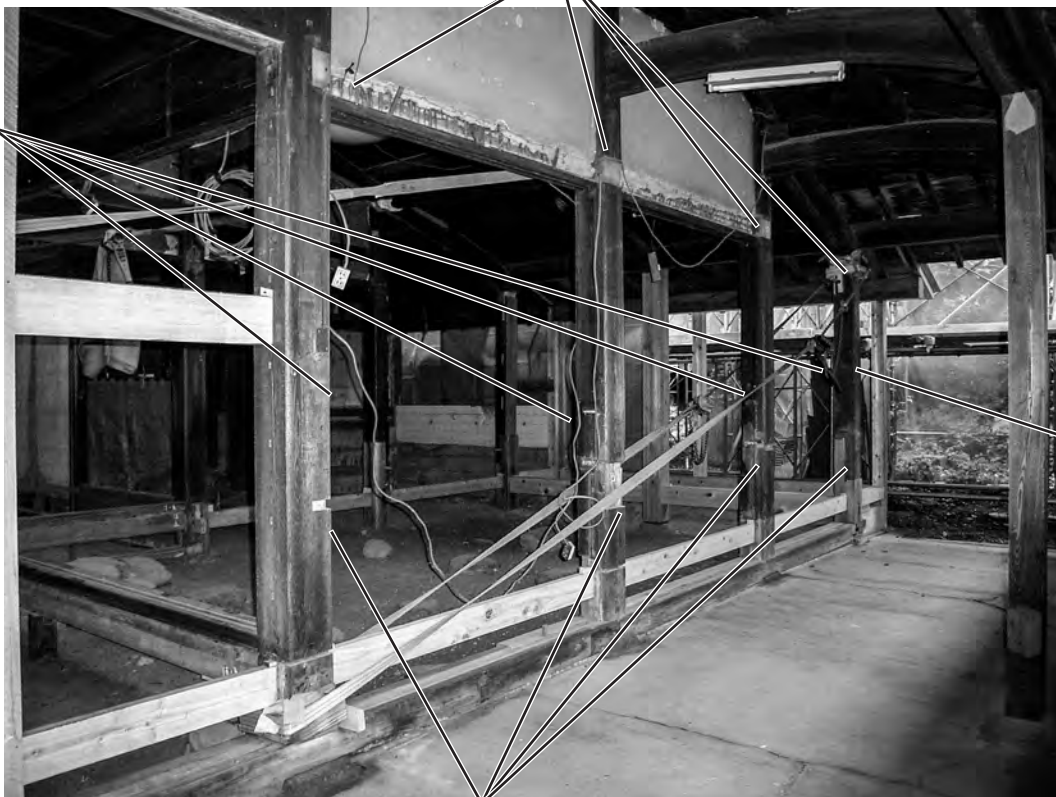
120、土庇北面

当初柱南面に戸袋の痕跡

雨戸敷居と和釘穴の痕跡

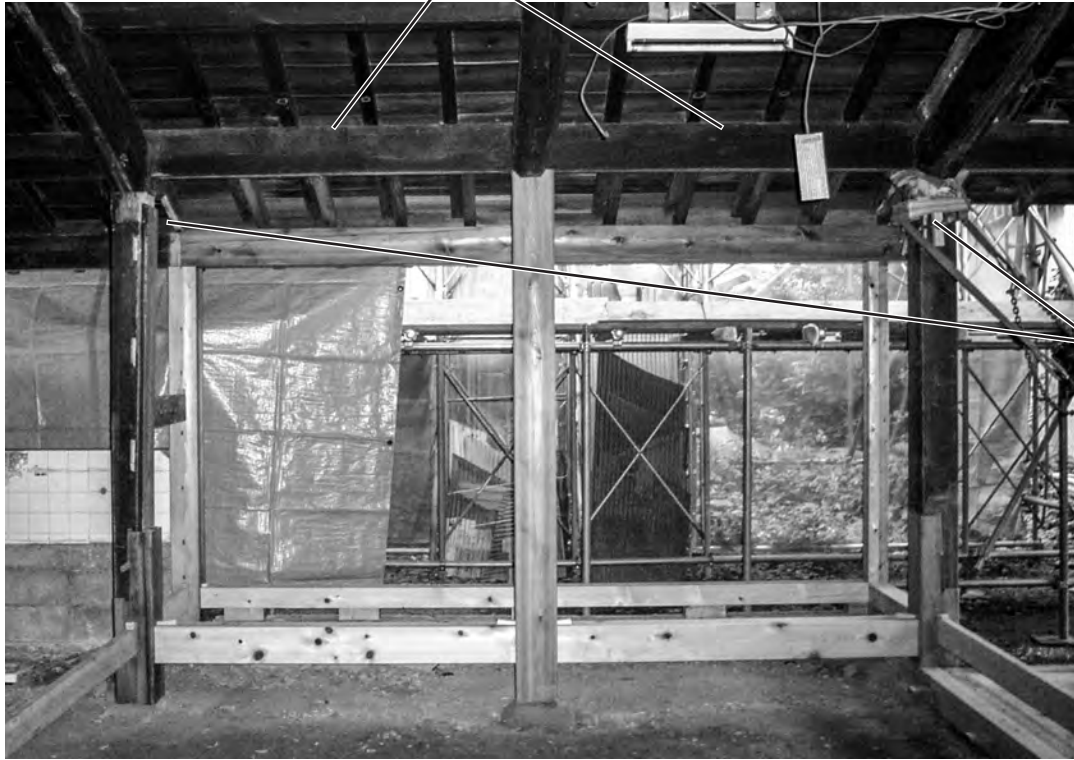
126、番頭部屋東面

当初柱に鴨居の痕跡

当初差し鴨居

当初梁

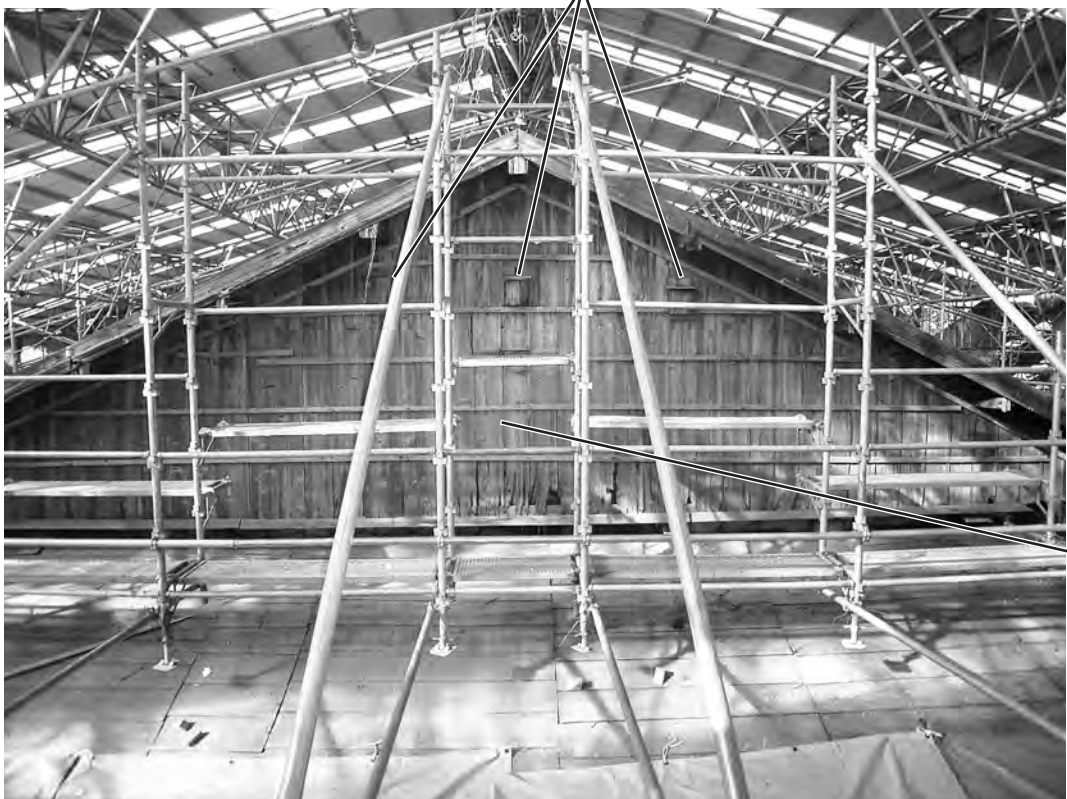
143、上屋東妻

和釘止めされた小屋梁木口を覆う板

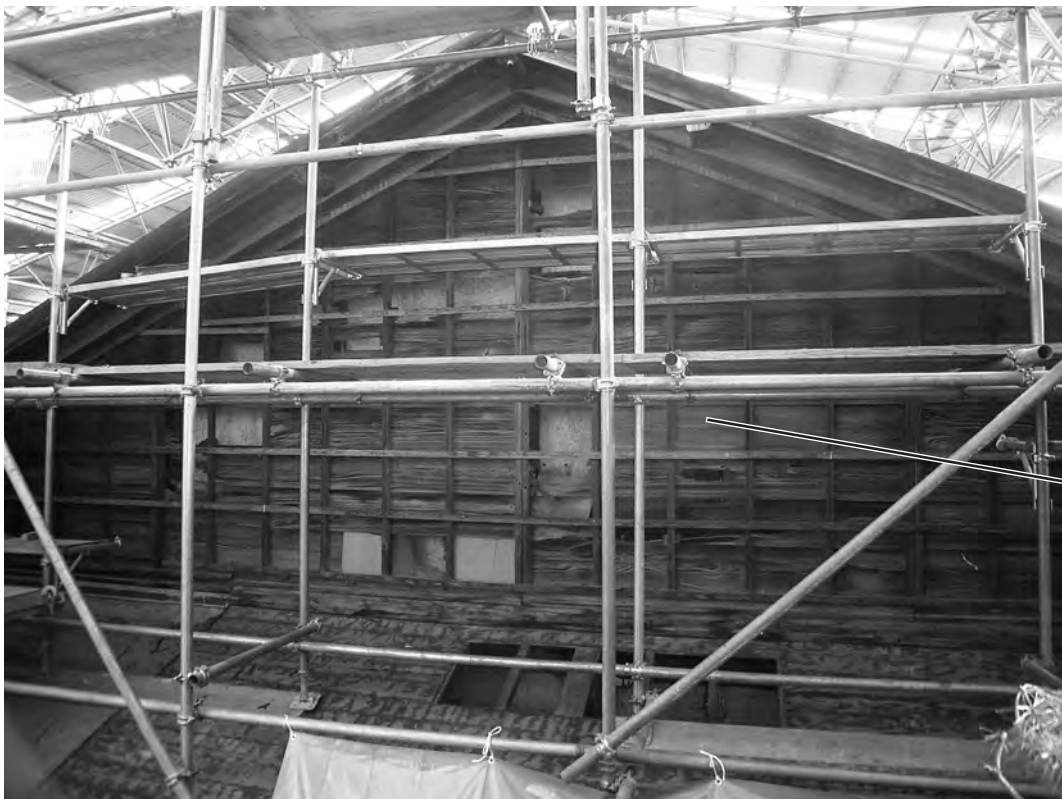
145、上屋西妻

洋釘止めの簷子下見板張り

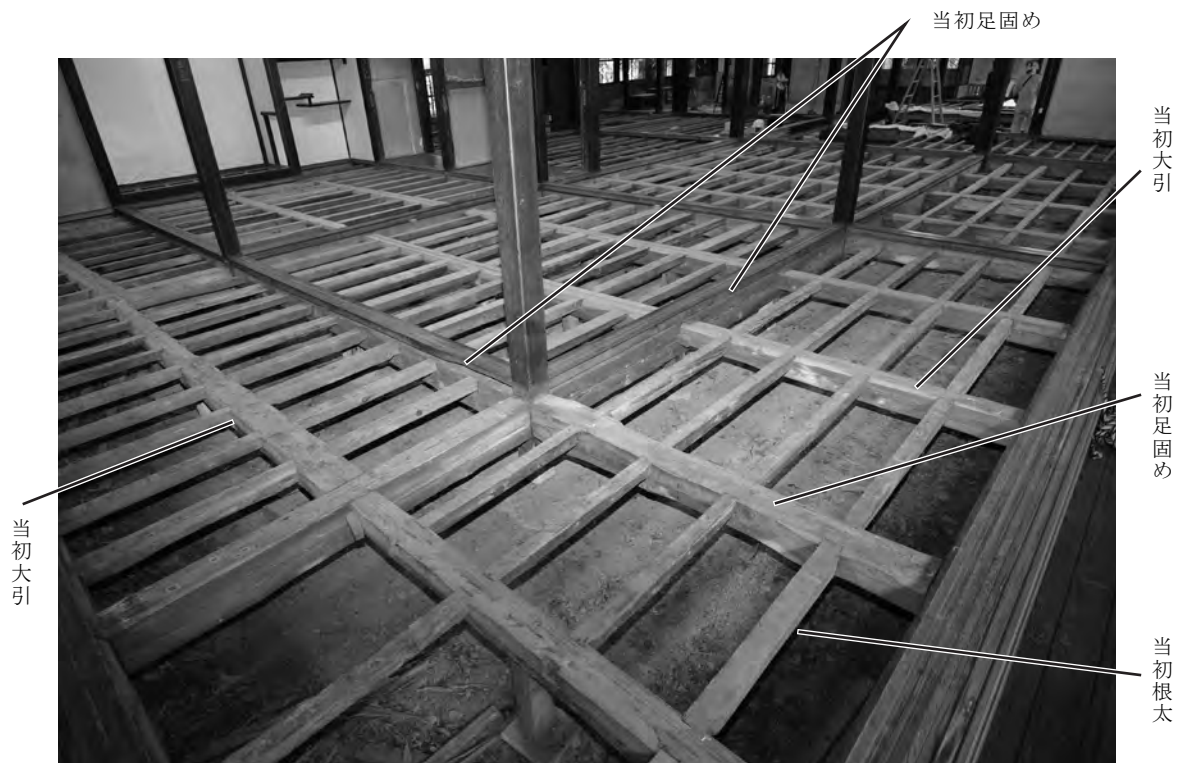
146、当初床組  
廻り縁南西隅から北東を見る

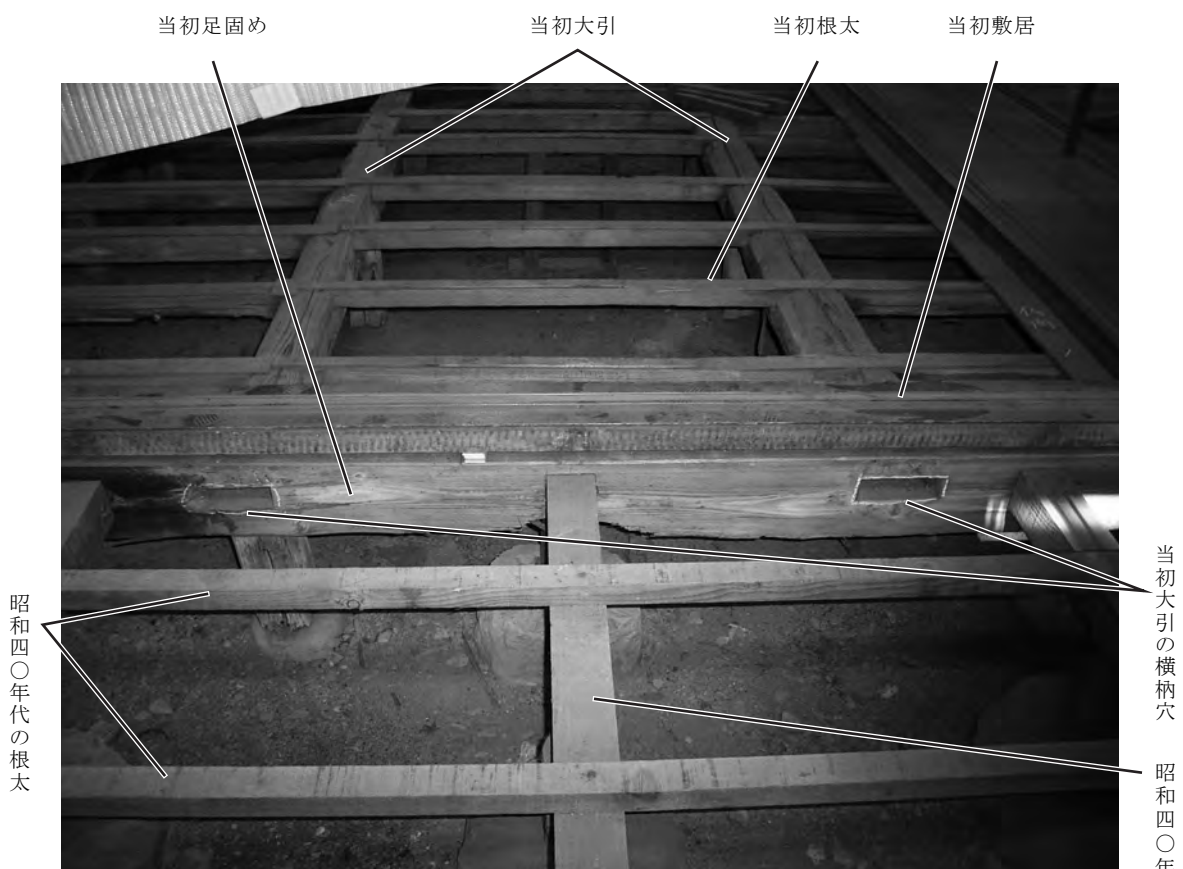
147、当初足固め  
手前が八畳、奥が仏間  
八畳～仏間境の当初足固め南面に修理で取外された大引の横柄穴が残る

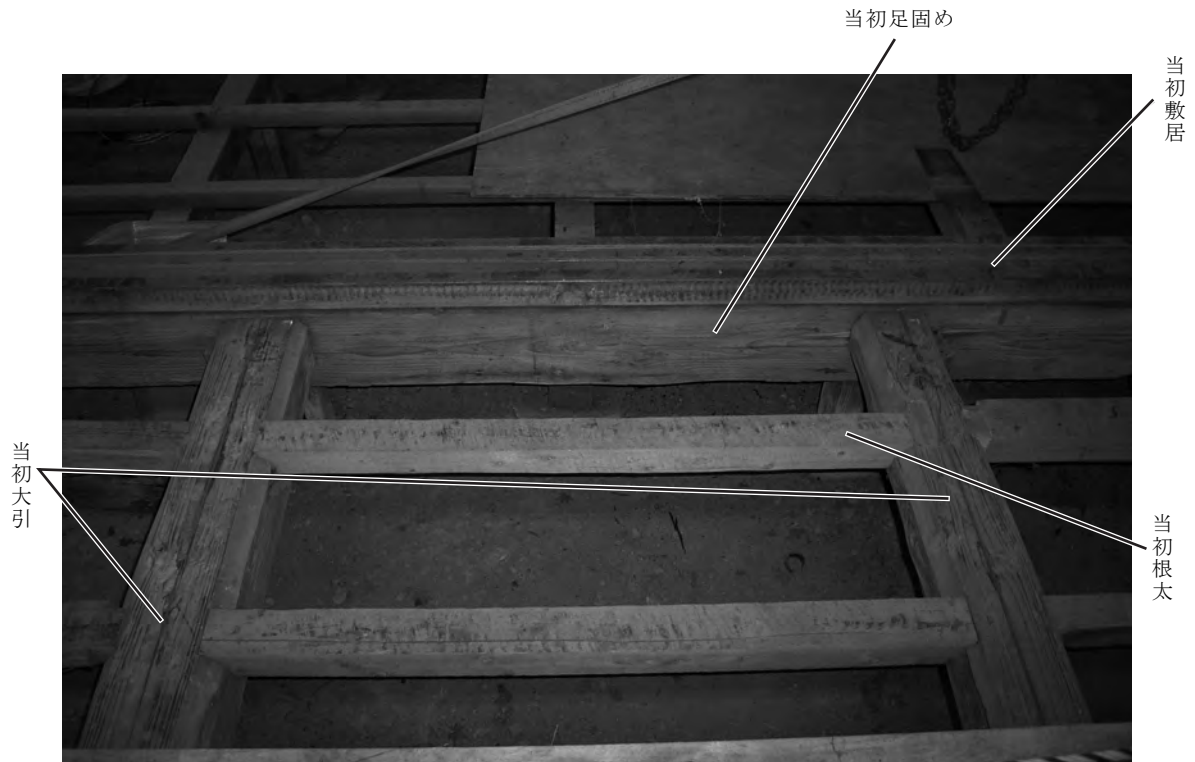
148、当初大引  
 手前が十畳、奥が八畳  
 十畳～八畳境の当初足固め南面に当初大引が納まる

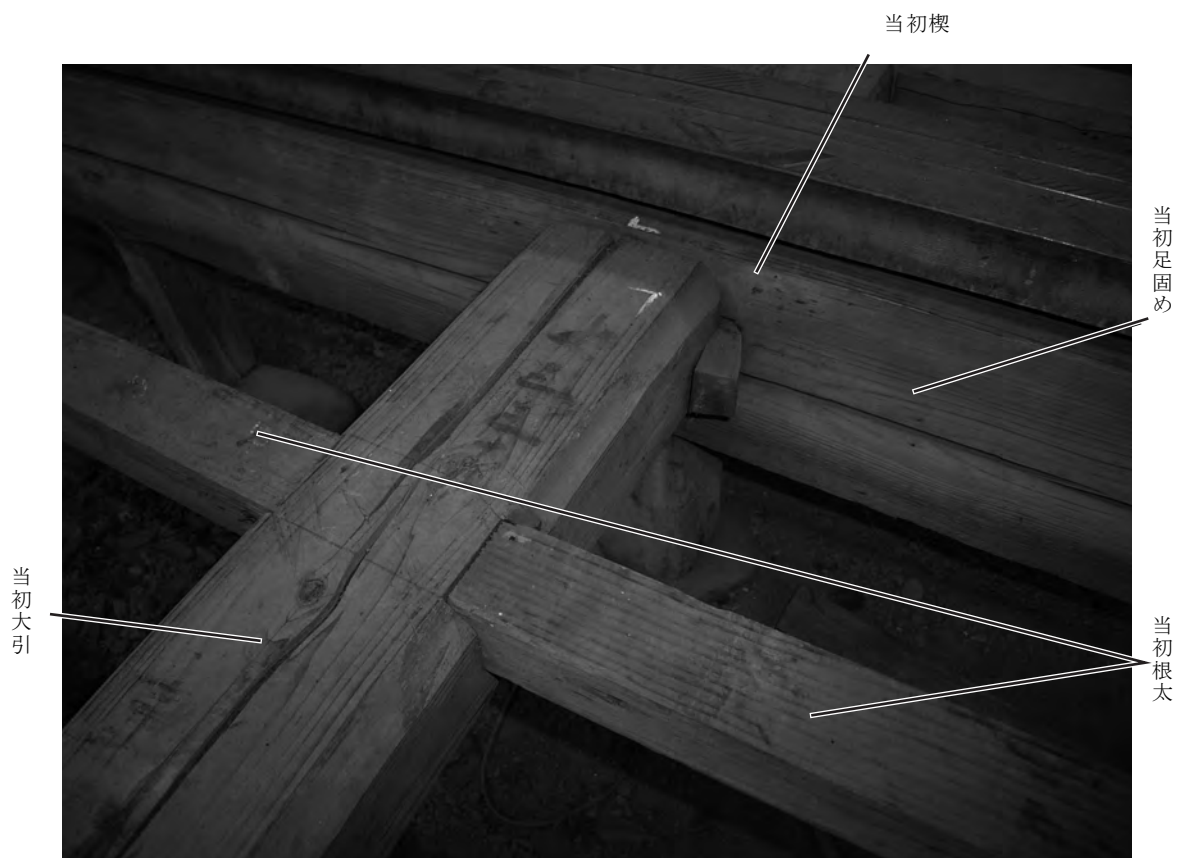
149、足固め・大引・根太詳細  
 当初足固めに当初大引が片蟻横柄で納まり楔締め

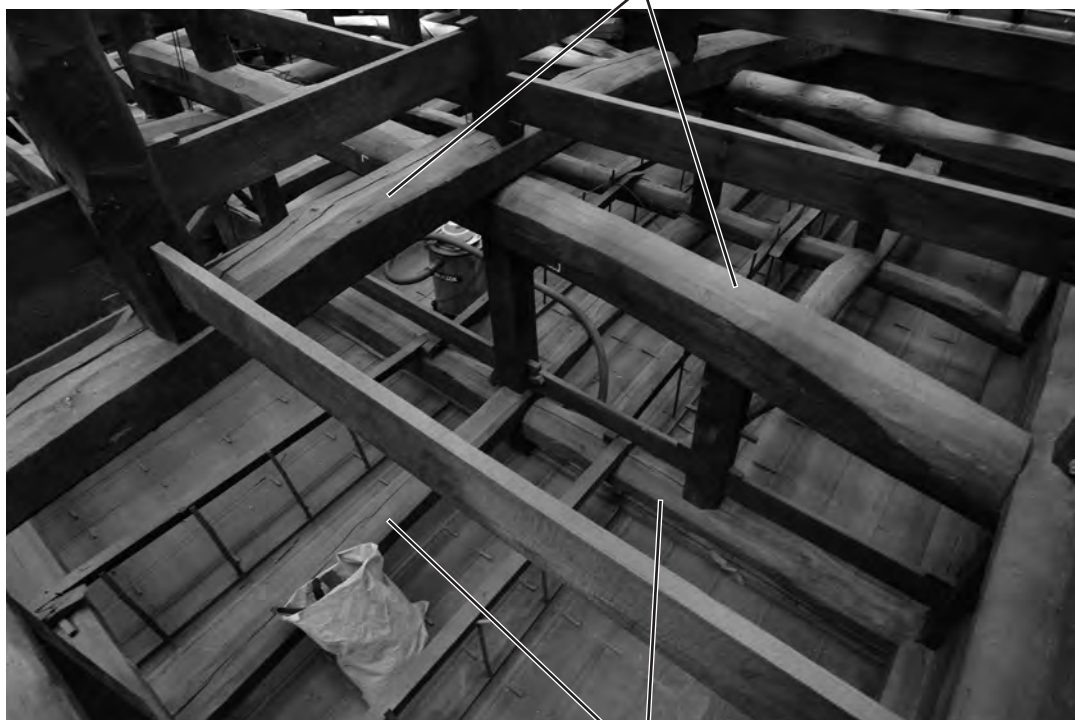
150、敷桁・敷梁と差桁・差梁

当初敷桁・敷梁

当初差桁・差梁

当初敷梁の継手

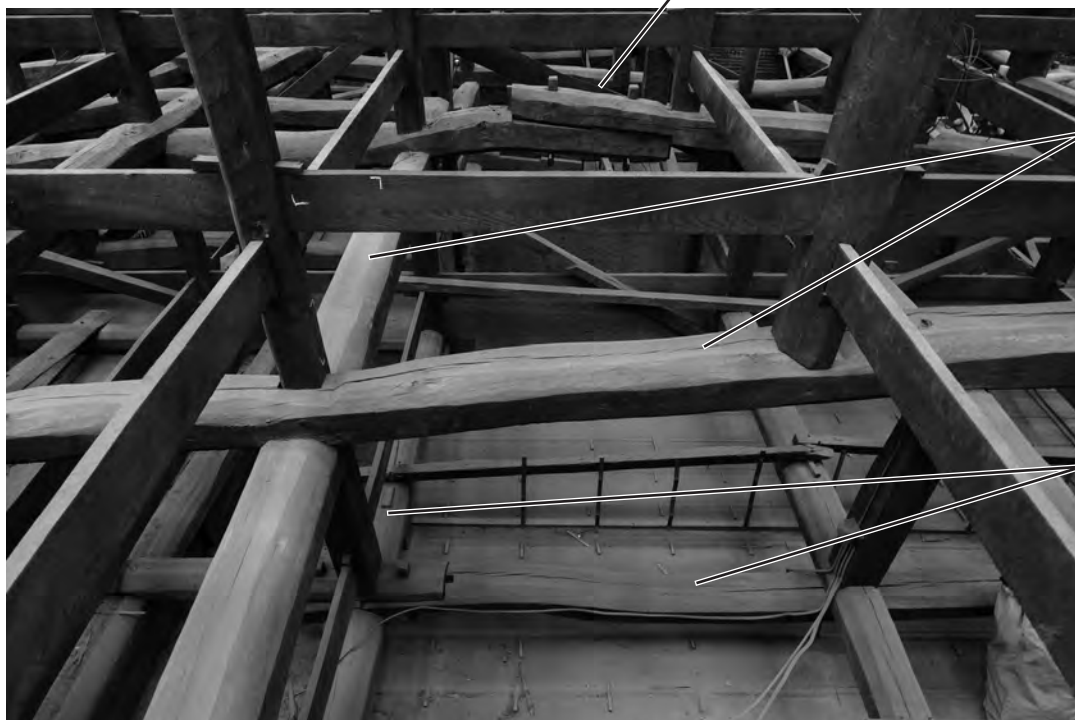
151、敷桁・敷梁と差桁・差梁

当初敷桁・敷梁

当初差桁・差梁

継手を貫通する太柄柱

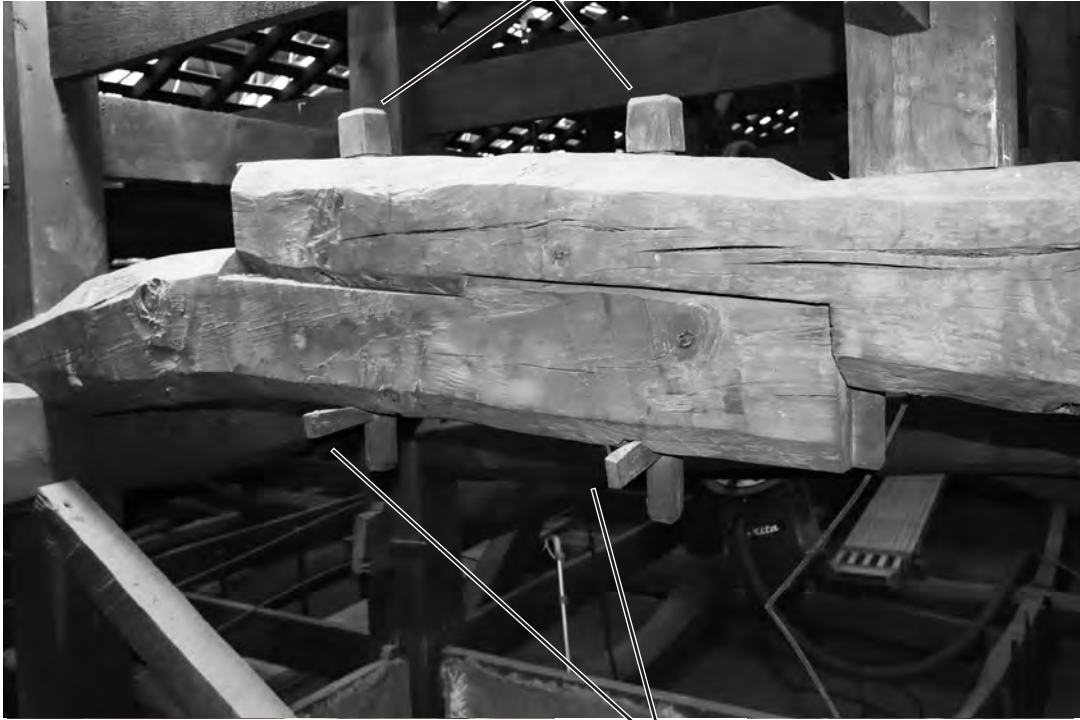
152、敷桁・敷梁と差桁・差梁継手詳細

弛緩防止の鼻柱

当初敷桁・敷梁

当初小屋筋違い

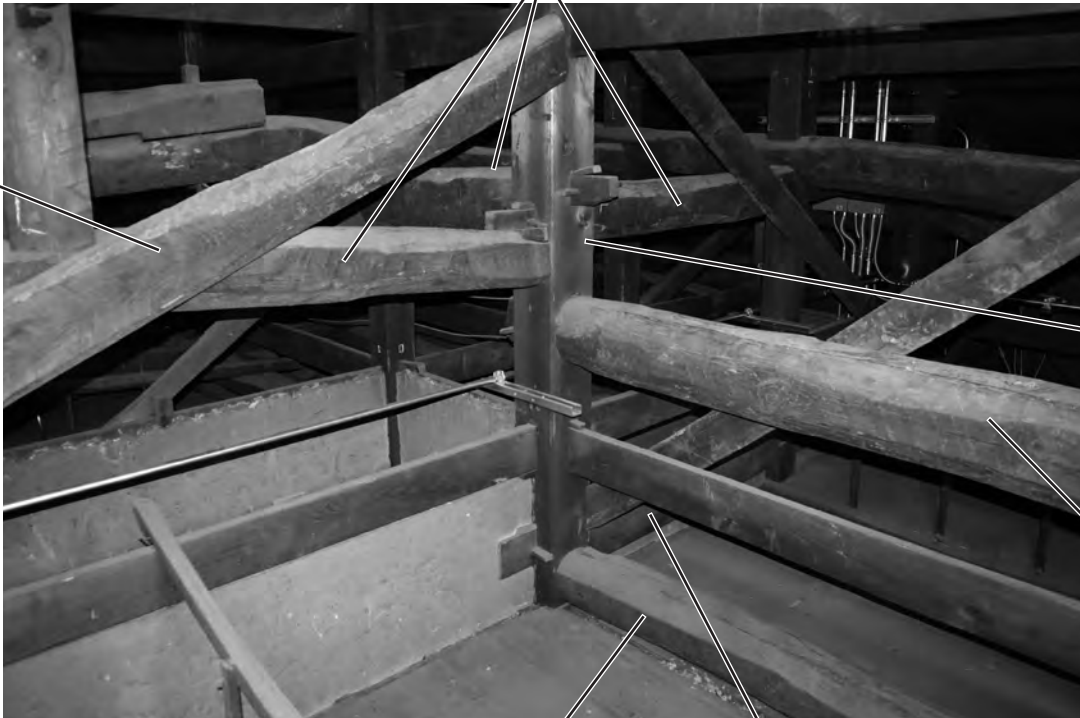
153、「ち十三」建てのぼせ柱 南東面

「ち十三」柱南東面

当初敷桁

当初差桁

当初差梁
