第四節 復原考察

第三章 構造の特徴

第二節 地震対策の考察

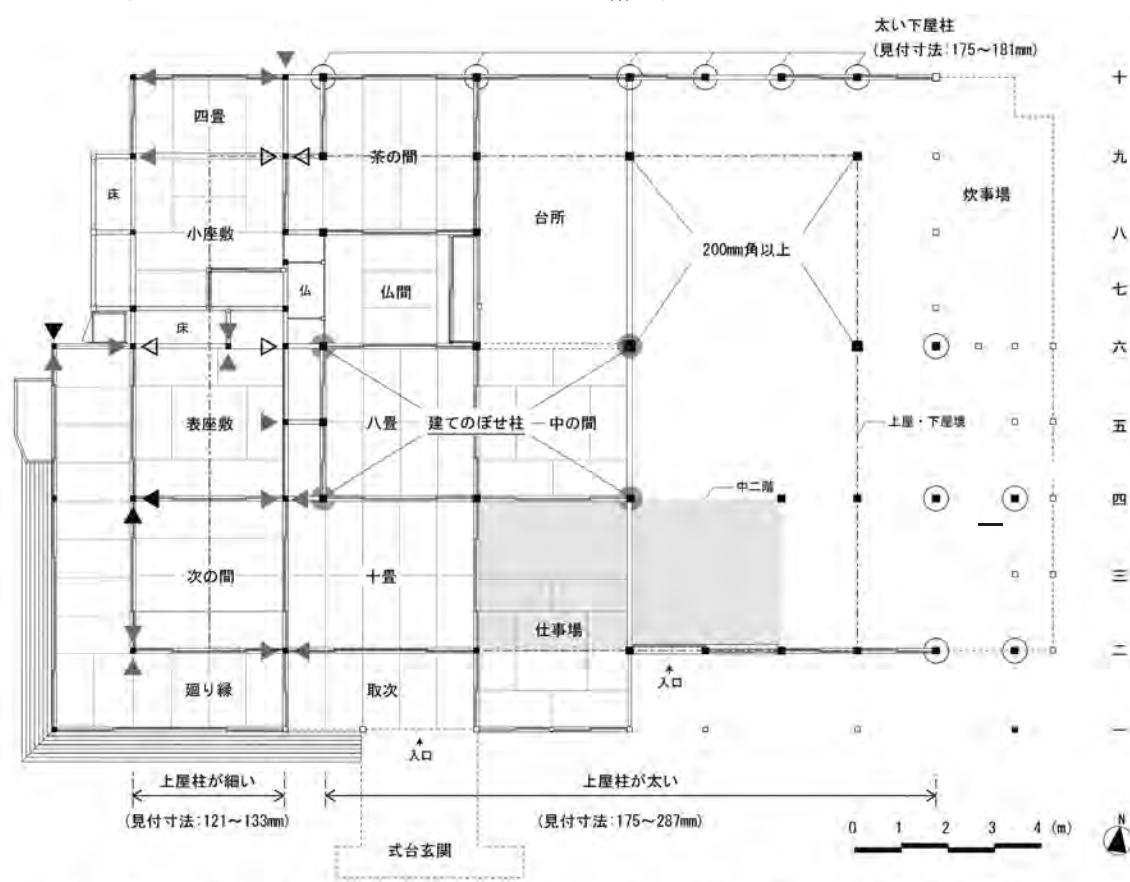
図3-3、柱の太さと柱目の配置（点線は当初材欠損箇所）

柱の樹種は、小座敷の床柱はクリ材、それ以外はヒノキ材と判断された。また、建てのぼせ柱（大黒柱を含む）および土間部を中心に科学的調査を実施した柱は、すべてヒノキ材と同定された。

柱の柱目は、柱一材につき一面から一面に確認され、柱目が室内側に多く現れるのは表座敷、続いて次の間・四畳・小座敷の順である。最も柱目が密な柱は、年輪幅が平均一・四ミリメートルの「を・四」である（注三）。

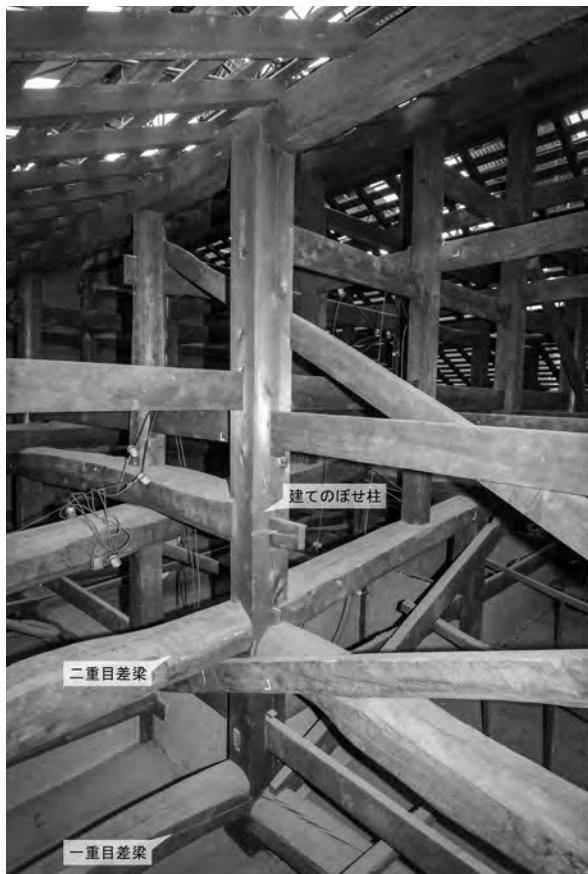
写真3-3、建てのぼせ柱「り・四」と差梁

柱の見付寸法と架構の関係 床上部西側隅の南北列において柱の見付寸法が小さい理由を、主屋の架構の特徴から紐解いていきたい。主屋の架構は、建物の中央に立てた四本の建てのぼせ柱を差梁で強固に固めることで、建物内部に構造のコアを形成している（写真三・三）。さらに主屋全体に二重目の梁を渡し架け、その上部に均一な和小屋を載せている。

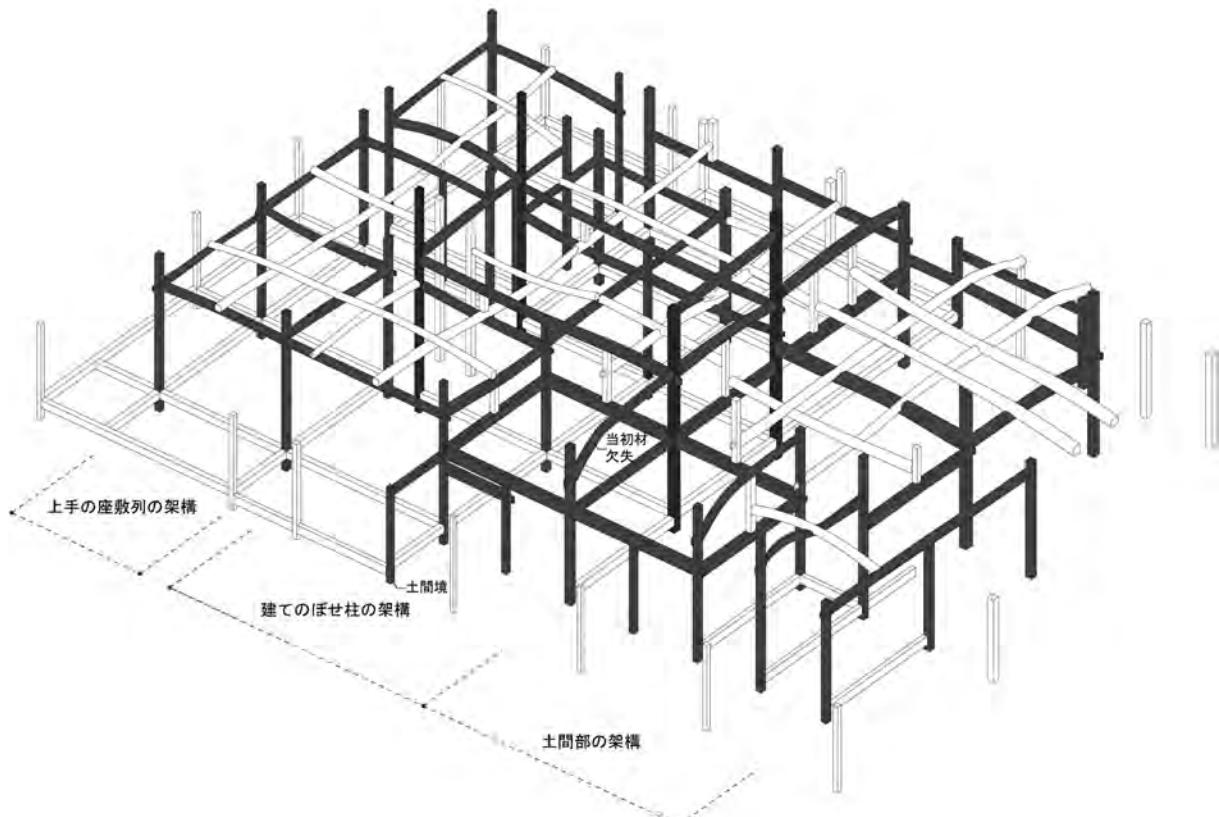
図 3-4、柱と指物の配置

ここで、柱どうしを固める差物の配置に注目すると、建てのぼせ柱の架構と土間部の架構は、差鴨居と一重目の差梁によって連結されている（図三・四）。一方で床上部西側隅の南北列は、柱・長押の見付面が小さく統一されており、太い部材で構成される建てのぼせ柱の架構と差梁で繋結されていない。つまり

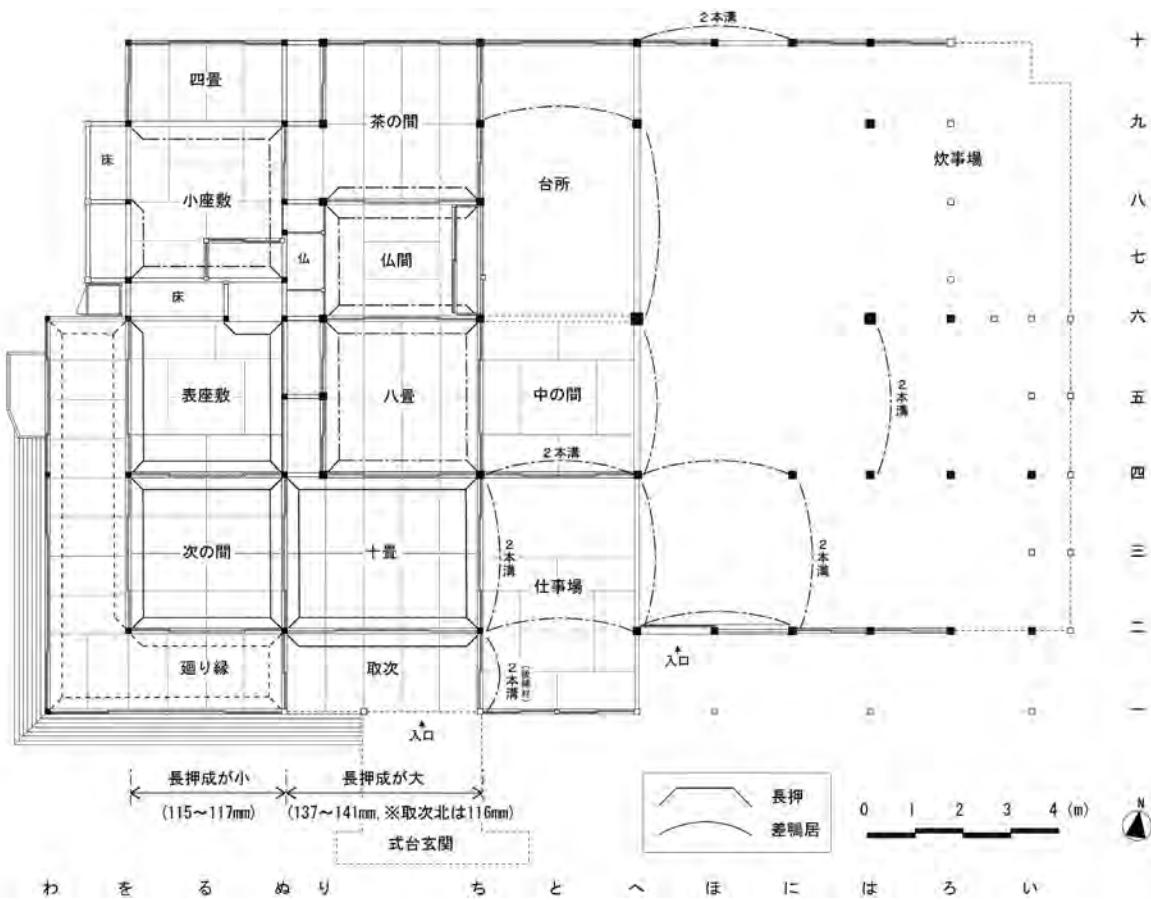
図 3-5、長押の成・樹種、差鴨居の樹種（点線は当初材欠損箇所）
凡例---:スギ材、——:ヒノキ材、—:アカマツ材

長押の樹種は目視の結果、スギ材・ヒノキ材・アカマツ材に判断された（図三・五）。廻り縁は面皮付のスギ材、表座敷・次の間・十畳は四方にヒノキ材、八畳・仏間・小座敷・茶の間南側はアカマツ材である。来客時に使用される室はスギ材とヒノキ材で、居間など家族が生活する室はアカマツ材がそれぞれ用いられている。

長押の柾目が室を囲うように配置されることは、次の間・表座敷・小座敷で、柾目の間隔が最も密なのは、表座敷の南側に取り付けられた長押である（写真三・四）。十畳の南北側の長押（ヒノキ材）は柾目の材で、東西側の長押は板目（カマツ材）を廻している。八畳は西側の長押が柾目材、それ以外は板目材で、仏間、茶の間南側に取りつく長押は、ほとんどが木表の板目材である。また廻り縁の長押は、面皮付の板目を意匠として室内にみせていく。

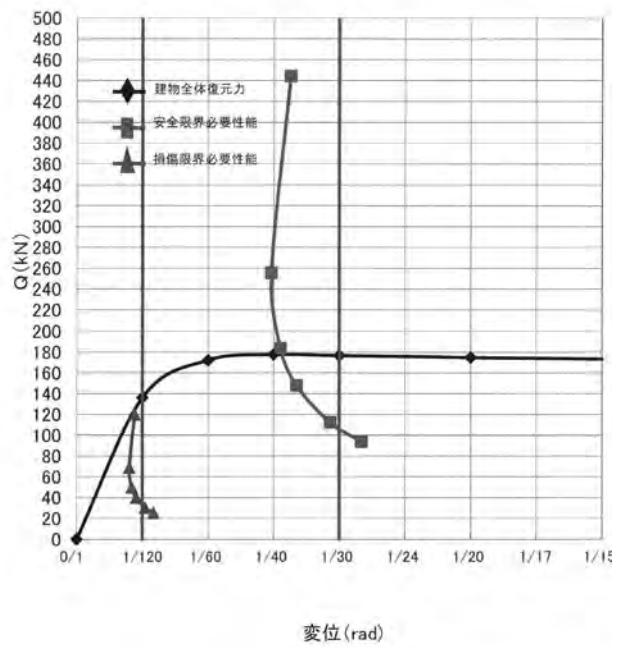
図 4-3、竣工時に復元後の X 方向
性能評価と応答値

伝統工法による建物で大口径の柱があるので柱の傾斜復元力を考慮した。損傷限界、安全限界検証用の地震動は告示波を用いた。加速度増幅率 G_S の算定は告示式を用いた。

安全限界検証時（告示波）
 $1 / 30$ 以下なら OK

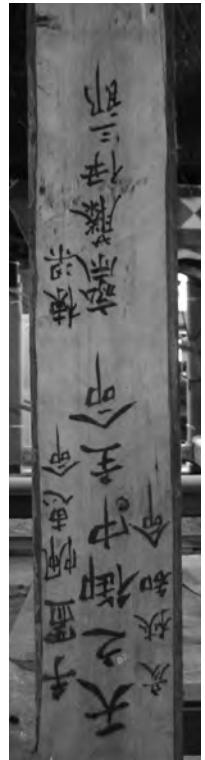
写真 5-5、逆さの墨書

「り五」～「り六」の間の半柱北面に記された墨書である。半柱は柱脚が元・頭が末なので、柱としての使い方に問題はない。しかし墨書は天地逆さに記されていた。

半柱は明治四四年（一九一）に増改築された「炊事場」・「向い台所」に建つで、同年のものと推測する。同章第一節第二項の明治四四年の棟札には、九代淳一郎以外に人物の名前がないので、「式台」・「炊事場」・「向い台所」を手掛けた棟梁と推測する。逆さ文字は建物が「完成していない」ということを示していく、「完成していない・滅びない」という意味と考えられる。

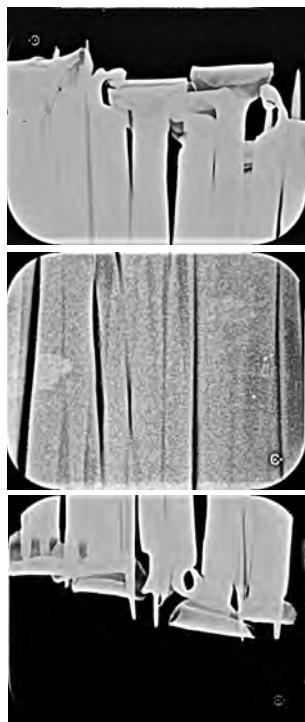
3. レントゲン撮影

上屋土居葺に挟まれていた和釘袋。油紙で包み、藁紐で縛られていた。土留棧止釘と同じ長さなので、安政三年（一八五六）の建築時に、和釘袋を持つて屋根仕事をした大工が、たまたま忘れたものと考えられる。
