旧山崎家住宅
調査報告書

例言

一 本報告書は、静岡県掛川市南西郷に所在する旧山崎家住宅の建築群について、その文化財価値をさまざまな角度から明確にすることを目的としたものである。

二 調査研究は、東京藝術大学大学院美術研究科文化財保存学専攻の保存修復建造物研究室が掛川市からの委託を受けて、平成二五年度の単年度で実施した。以下に調査関係者を列記する。

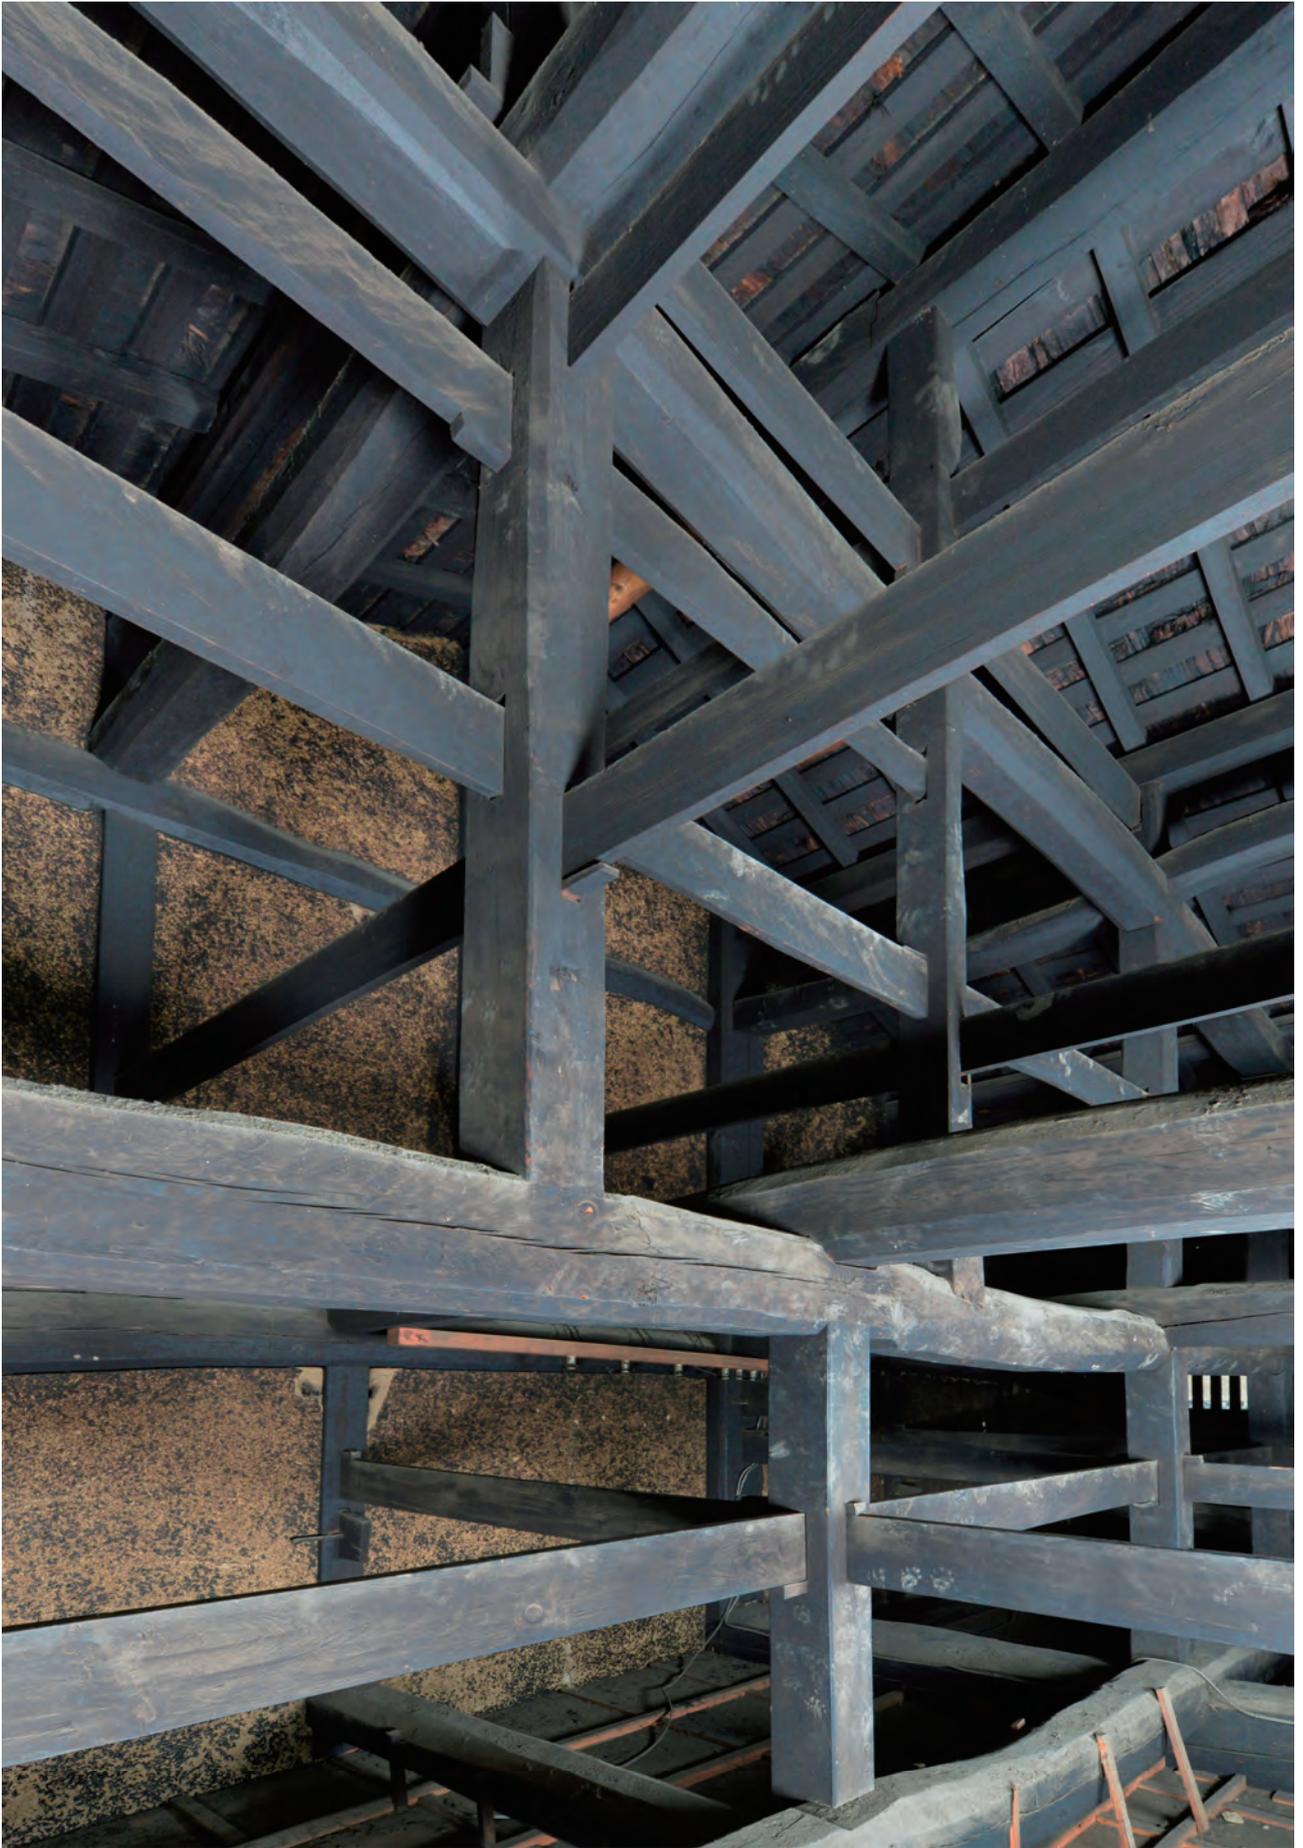
5. 主屋 土間側小屋組（南東より）

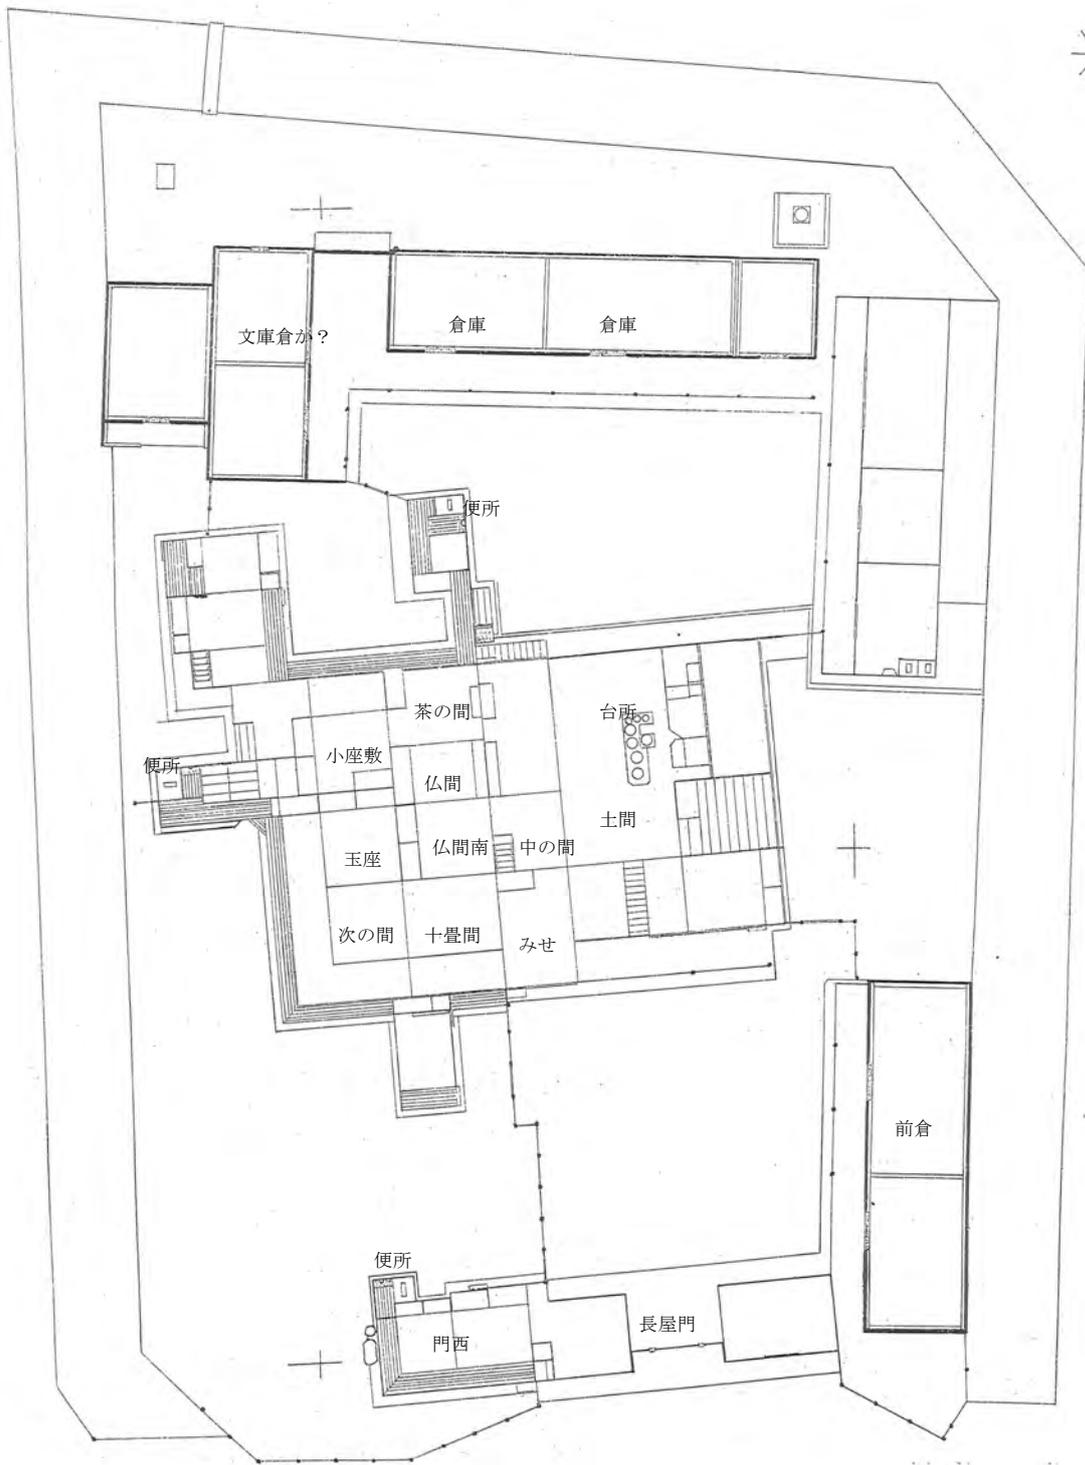
図 2-1 行在所としての山崎家の室名（推定）

建物名および室名

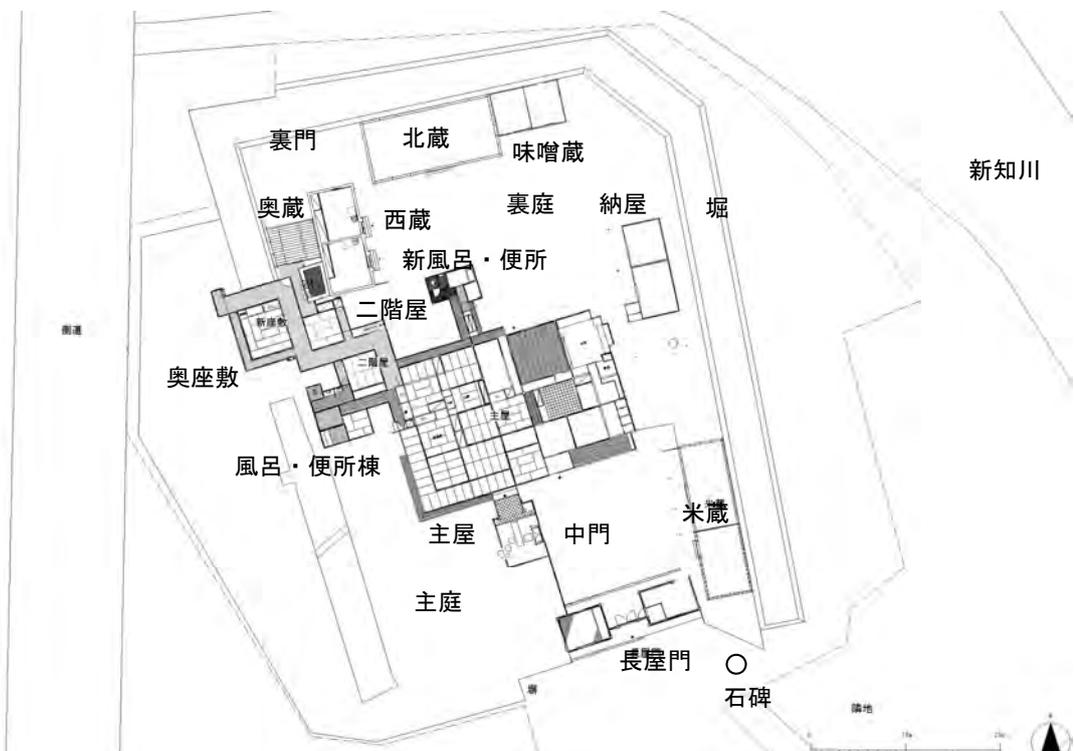
図 2-2 旧山崎家住宅配置図（現況）

屋敷地 旧東海道（現静岡県道三七号掛川浜岡線）から幅一間半ほどの小道を約五〇m北方に入った位置に所在し、南西郷八三八番ほか一筆から成る。南北約八五m、東西約八五mであり、面積は五三〇二・一六㎡（一六〇三・九坪）と广大で敷地内はほぼ平坦である。北方に逆川、東方に新知川が流れ、周囲は宅地が並ぶ。敷地には主屋をはじめ奥座敷棟、二階屋、風呂・便所棟、米蔵、西蔵、奥蔵など計一四棟がある。これら建物群はコの字型の堀に囲まれ、一部奥座敷のみ直上に造成される。敷地南西部分は庭となり、堀を挟んで広がる。主屋背面は裏庭があり、西蔵、北蔵、味噌蔵、納屋に囲まれる。なお、堀は現在空堀となっているが、当時は逆川から水を引き込んでいたとされる。

家屋配置 敷地のほぼ中央に主屋、南辺に長屋門を中心而建て、東に米蔵、西に主庭が広がる。長屋門東前方には、史蹟指定を記念した石碑が建つ。主屋には、北に新風呂・便所棟、西に風呂・便所棟、二階屋が付属し、その背面には、奥座敷棟が続く。主屋前面西側は主庭で、赤松や椎等の高木や中木、つつじなどの低木、燈籠などで飾られる。主庭の赤松は、旧山崎家が「松ヶ岡」と通称される所以の一つといわれ、主屋表座敷境の欄間彫刻の題材となっている。主屋背面側では、東辺に中央に納屋、北辺に味噌蔵、北蔵、西辺の北側に西蔵、奥蔵が並ぶ。西蔵北方には庭を設け、木塀で囲み、屋敷神を祭る祠が二基、北辺に裏門を作る。

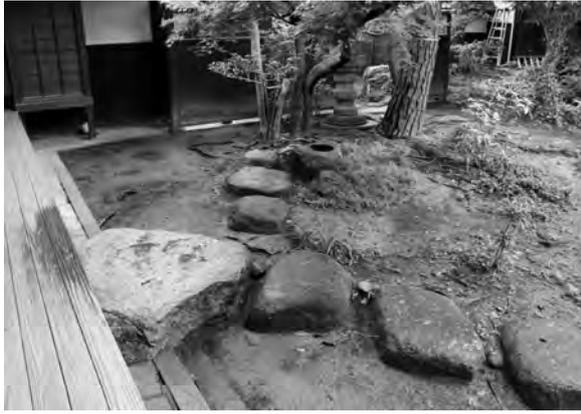
図 2-3 主庭の沓脱石と飛び石

主庭 飛び石を配した庭園である。最も大きな特徴はアカマツが主要木であること、堀が庭園に取り込まれていることである。表座敷の南側と西側に据えられた沓脱ぎ石はいずれも大振りの鞍馬石（座敷南一四〇〇×一三〇〇mm、座敷西一六〇〇×一二〇〇mm）である。庭の中央には池がある。池の縁は模様に入った石が組まれている。池の中にも景石が置かれている。飛び石はふたつの沓脱ぎ石と中門から庭への入り口を繋ぐように打たれている（図二二三）。飛

び石は鞍馬石が主と考えられ、新鞍馬石の可能性もある。庭の中央には三〇〇〇×一四〇〇mmの大きな踏み石が据えられ、そこから短冊寄せ敷きの延段が南に向かって配されている。飛び石のアクセントとして、建物の礎石を転用したもの、板状の石（根府川石と思われる）、大理石のような白い石が配されている。昭和十二年、静岡県発行の『静岡縣史蹟名勝天然紀念物調査報告（特輯號）第十一集 明治天皇聖蹟』に所収されている「掛川行在所平面図」（図三一八）には、長屋門西側に部屋が設けられており、写真を見ると、延段の先に竹垣がしつらえてある。現在、竹垣はなく、延段は堀を渡る飛び石に繋がっている。燈籠は春日燈籠が三基で、高さ三mの大きなものが池の南西に一基、座敷北西の手水鉢と庭中央の延べ段の脇に高さ一・六mのものが据えられている。表座敷の南東の躊躇横の燈籠は竿に凹凸があり笠は丸みを帯び、他と異なっている。昭和十二年の写真には池のそばに雪見燈籠があるが、現在は同じ位置にはなく、奥座敷の庭に移設されたと考えられる。主庭につくばいは二箇所あり座敷西北のものは六角形の整形された手水鉢、座敷南側のものは自然石の手水鉢である。高木はアカマツ、スダジイ、モッコク、イロハモミジなどがあり、低木はアセビ、クチナシ、ドウダンツツジなど花を觀賞する樹種が植えられている。前述の調査報告の写真を見ると、高木はマツが主でツツジの刈り込みとクマザサが植えられている。現在は低木が成長しクマザサは座敷から見て池の手前にあつたものが、南西の奥に移っている。

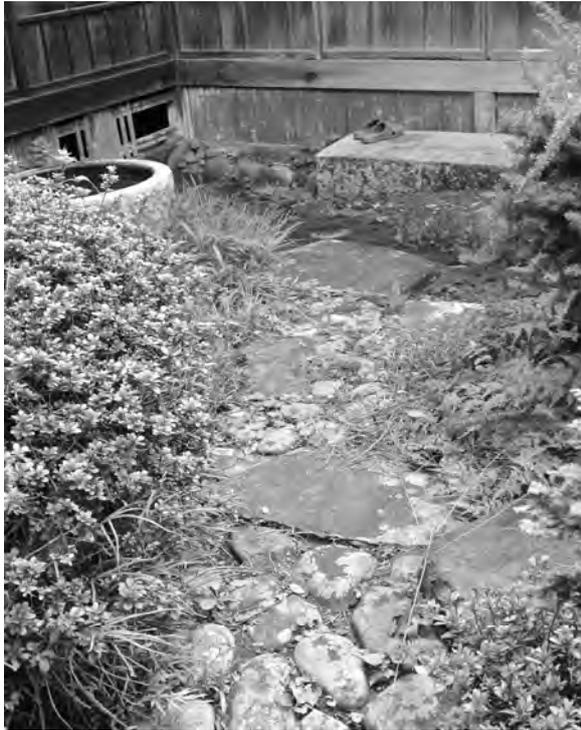
図 2-4 主屋北西の庭の沓脱ぎ石と霰こぼし

主屋北西の庭 約七m四方の小さな庭である。裏庭とは木柵で仕切られている。中央に三三〇〇×二三〇〇mmの方形の池がある。明治初期と思われる絵図(掛川市蔵資料・年代不詳・図三二九)には同じ位置に不整形な池が画かれているため、池と庭は当初からあつたと考えられる。現在は池の縁の東側のみ自然石で、そのほかはコンクリートである。このコンクリートの池の縁が当初のものかは不明である。北に方形の御影石の沓脱石(一二五〇×五〇〇mm)があり、鞍馬石のおおぶりの踏始石に霰こぼしの延段が配されている(図二二五)。南東の角には直径七〇〇mmの御影石の水盤が置かれている。池の周囲にはサツキツツジ、ドウダンツツジ、ナンテン、ハイビヤクシン、ギボウシなど彩りのある低木が植えられており、沓脱ぎ石の周りは苔、延段の東側はリュウノヒゲなどの地被が見られる。

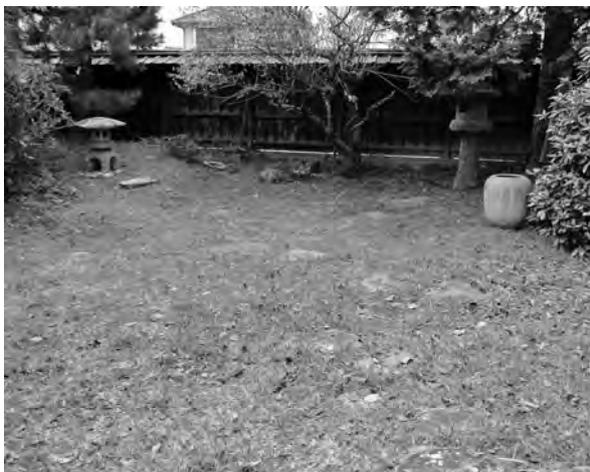
図 2-5 奥座敷棟西側の庭

奥座敷棟西側の庭 奥座敷棟の増築にもなつて作られた、芝生に飛び石が配された明るい庭である(図二二四)。奥座敷棟の西側は鞍馬石(一八〇〇×七〇〇mm)、南側は御影石(九五〇×九五〇mm)の方形の沓脱ぎ石がある。犬走りの縁石も御影石である。奥座敷棟の北西には円形の立手水鉢があり、周囲に石組みがあり、西に燈籠がある。燈籠は丸みを帯びた形で、基礎、竿、中台まであるが、火袋より上部は地面に置かれている。中央部、座敷から西に見える位置には棗型の手水鉢(高さ六〇〇mm)、西側の脇に風化した加工を施された生込み燈籠(高さ一七〇〇mm)が景を造っている。南側には雪見燈籠がある。それぞれの燈籠に向かって飛び石が千鳥打ちに配されており、交差するところに置かれた直径六六〇mmの丸い石がアクセントになっている。高木は北にイヌマキ、クロマツの

ほか、ウメ、ツバキなどの花木、中低木はアオキ、キヤラボクなどが根締めとして植栽されている。

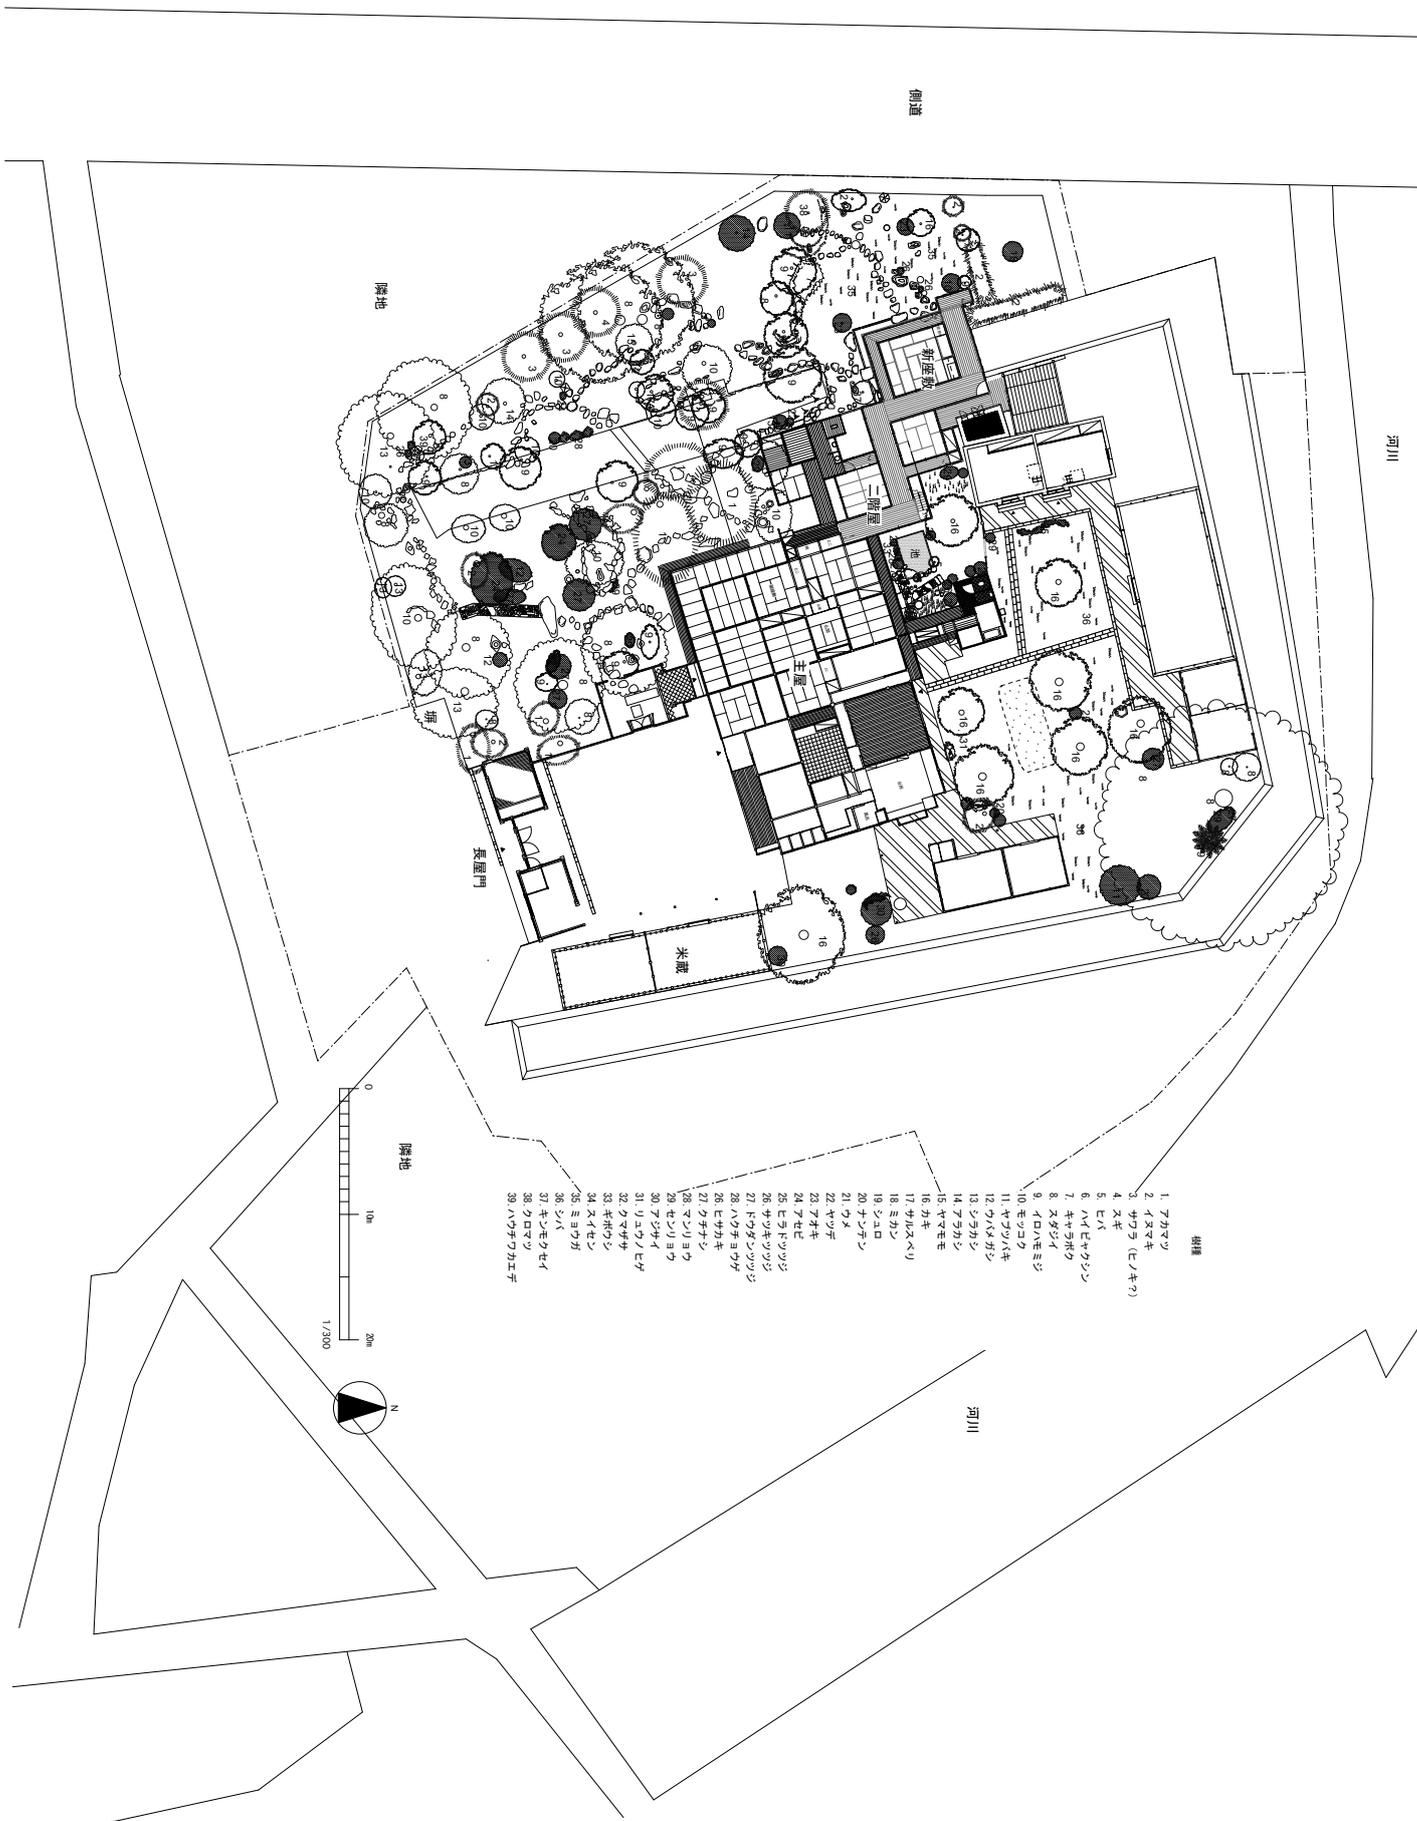
图 2-6 旧山崎家住宅庭園配置图

概要 外部空間は主屋の南および西側に主庭があり、そのほかは奥座敷西側に面した芝庭がある。主屋の北は、池を配した庭、東および北側は裏庭となっている。式台の前にも植え込みがある。敷地の西側の堀は主庭に取り込まれている。敷地の北東角と、南西に樹高八から十mのスダジイがある。屋敷の名前の由来であるアカマツは主庭にのみ見られる。
