新風呂便所棟

# 第一章 概要

## 第二章 調査事項

掛川市指定文化財 松ヶ岡（旧山崎家住宅）  
主屋・新風呂便所棟 保存修理工事報告書

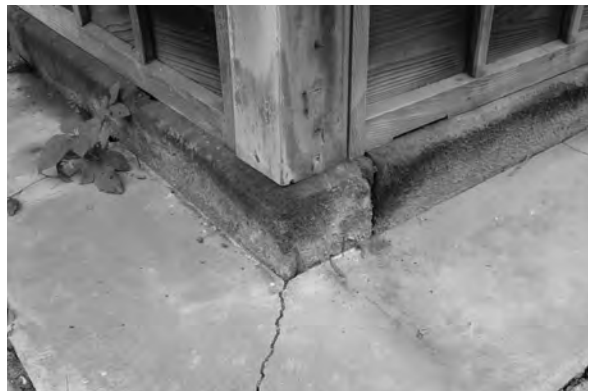
1、「ち一」足元

「へ一」・「ち一」・「ち四」柱の足元には、蒸れ腐れがみられた。また「ち一」・「ち四」の四本の半柱の足元は、高さ五寸ほど蒸れ腐れによって欠失していた。

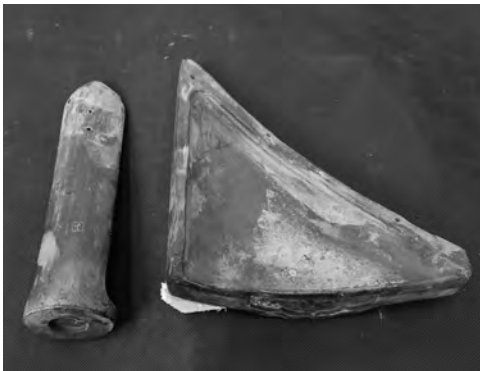
3、灯台と切隅 (水返しあり)

瓦 主屋部は寄棟造棧瓦葺きで、軒棧瓦の瓦当は主屋下屋瓦と同じ剣型であった。南側突出部は切妻造棧瓦葺きで、軒棧瓦は主屋部と同じであった。棧瓦の大きさは幅八寸四分×長さ七寸七分と幅八寸六分×長さ八寸一分、軒棧瓦の大きさは幅八寸五分×長さ六寸二分と幅八寸六分×長さ六寸七分で、葺足五寸四分・働き幅七寸四分と葺足五寸六分・働き幅七寸五分で二種類の瓦が混ざって葺かれていて、上端上角の面の取り方に違いがみられた。南側突出部西流れ北側だけ昭和三〇年代以降の瓦だった。主屋部南流れ東端と東流れ北端の切隅瓦には、遠州では灯台と呼ばれる瓦が用いられていた。瓦は土葺きで、南側突出部西流れ北側を除き、すべてベタ置きであった。また谷には筋違い瓦が用いられていた。

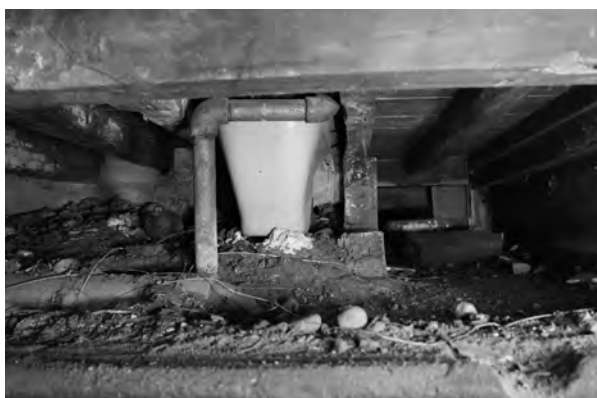
2、便所（西）床下

21、床下状況

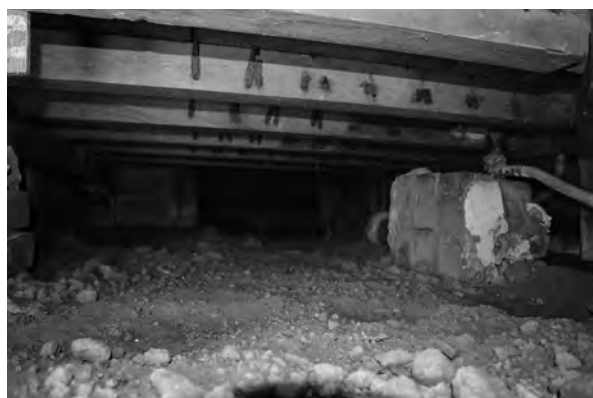
1、便所前室床下

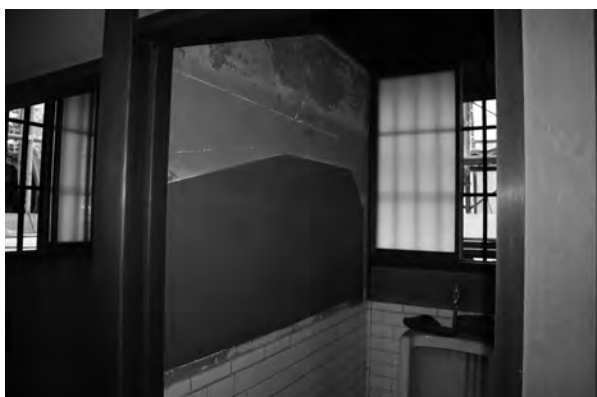
2、便所（東）西面

22、上塗コソゲ

便所 剝離していた漆喰を部分的に剥がし部分塗替えた。

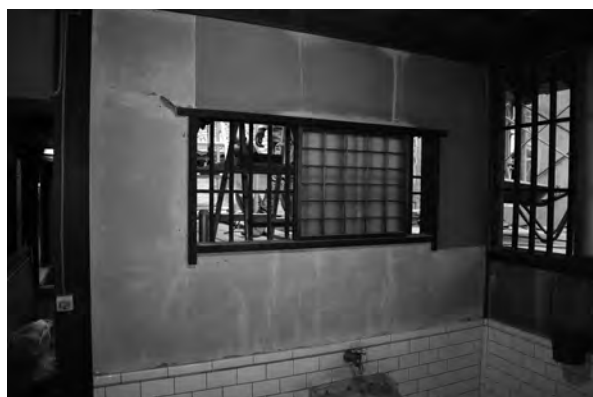
1、便所前室南面
